## Maßnahmen zur Erreichung des bestmöglichen ökologischen Potentials des Wasserkörper 22042 Halsebach

### 1 Allgemeine Beschreibung des Wasserkörpers

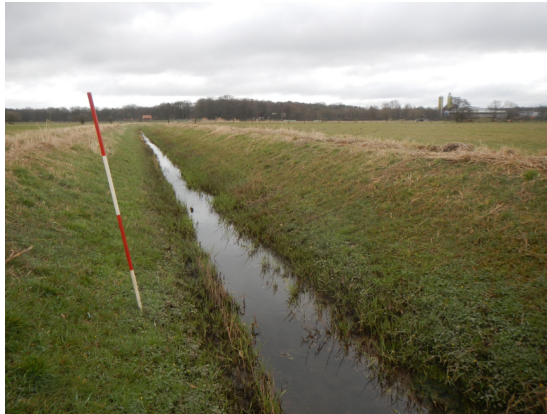
**Abb. M5**

M 5	Halsebach	489969	300	1000	Halswiesen	monotones Profil	Profilanpassung, Niedrigwasserrinne, Breiten- & Tiefenvarianz, Gehölze, Störelemente zur Initiierung eigendynamischer Entwicklung
M 6	Halsebach	489969	300	300	Halswiesen	Querbauwerk	Rückbau Querbauwerk Pfeiffenbring'scher Sohlabsturz
M 7	Halsebach	489969	833	833	Halswiesen	Querbauwerk	Rückbau Querbauwerk Sohlabsturz
M 8	Halsebach	489969	1000	1000	Halswiesen	Querbauwerk	Rückbau Sandfang
M 9	Halsebach	489969	1600	1750	Halsmühlen	Querbauwerk mit deutlicher Auflandung oberhalb	Rückbau Querbauwerk Wehr, Angleichung der Sohle des Rückstaubereiches an historisches Sohlenniveau
M 10	Halsebach	489969	1730	1730	Halsmühlen	Querbauwerk	Rückbau Sandfang
M 11	Halsebach	489969	3000	3350	Neumühlen	Querbauwerk mit deutlicher Auflandung oberhalb	Rückbau Querbauwerk Wehr, Angleichung der Sohle des Rückstaubereiches an historisches Sohlenniveau
M 12	Halsebach	489961	3900	4400	zw. Uhle- und Dovemühlen	kleinere Querbauwerke	Rückbau einzelner Verrohrungen für Überfahrten

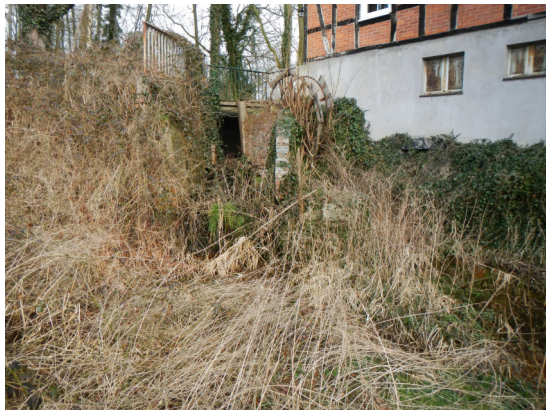
**Abb. M13**

M 13	Halsebach	489961	4450	4800	Dovemühlen	Querbauwerk mit deutlicher Auflandung oberhalb	Rückbau Querbauwerk Wehr, Angleichung der Sohle des Rückstaubereiches an historisches Sohlenniveau, Rücknahme Rohrdurchlässe
M 14	Halsebach	489961	4800	5200	oberhalb Dovemühlen	monotones überdimensioniertes Profil	Profilanpassung, Niedrigwasserrinne, Breiten- & Tiefenvarianz, Gehölze, Störelemente zur Initiierung eigendynamischer Entwicklung, Rücknahme Rohrdurchlässe
M 15	Halsebach	489961	5300	5300	Scharnhorst	Querbauwerk mit deutlicher Auflandung oberhalb	Rückbau Kulturstau
M 16	Halsebach	489961	5500	5700	Scharnhorst	kleinere Querbauwerke	vereinzelte Verrohrungen für Überfahrten, Rückbau nicht prioritär
M 17	Halsebach	489961	5850	5850	Scharnhorst	gewässerökologisches Störelement, Wasserentzug	Teichanlage im direkten Gewässerprofil der Halse, Rückbau
M 18	Halsebach	489961	5900	6300	oberhalb Scharnhorst	kleinere Querbauwerke	vereinzelte Verrohrungen für Überfahrten, Rückbau nicht prioritär

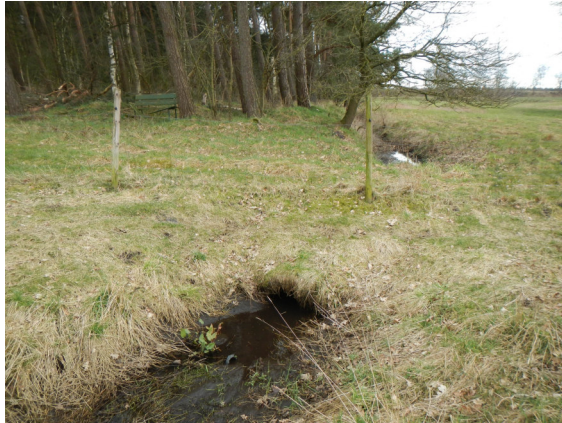
**Abb. M19**

M 19	Halsebach	489961	6500	6600	oberhalb Scharnhorst	kleinere Querbauwerke	vereinzelte Verrohrungen für Überfahrten, Rückbau nicht prioritär
M 20	Halsebach	489961	7400	7500	Panzenberg	breites Profil	aktuell naturnah entwickelter Bereich, Profilverkleinerung (z.B. durch Totholzeinbau) mit weiterer ökologischer Aufwertung
M 21	Halsebach	489961	7500	7600	Panzenberg	Beweidung direkt im Flussbett, Sedimenteinträge	Randbenutzung einschränken
M 22	Halsebach	489961	8000	8000	Panzenberg	ungleichmäßige Zuspiesung Rückspülwasser	Vergleichmäßigung Zulauf Rückspülwasser
M 23	Steinbach	489962	600	1700	Schnuckenstall	monotones überdimensioniertes Profil	Profilanpassung, Niedrigwasserrinne, Breiten- & Tiefenvarianz, Gehölze, Störelemente zur Initiierung eigendynamischer Entwicklung
