# Gewässergütebericht Oker 2002

NLWK - Schriftenreihe Band 4  
Niedersächsischer Landesbetrieb  
für Wasserwirtschaft und Küstenschutz  
- Betriebsstelle Süd -

## Gewässergütebericht

Oker 2002

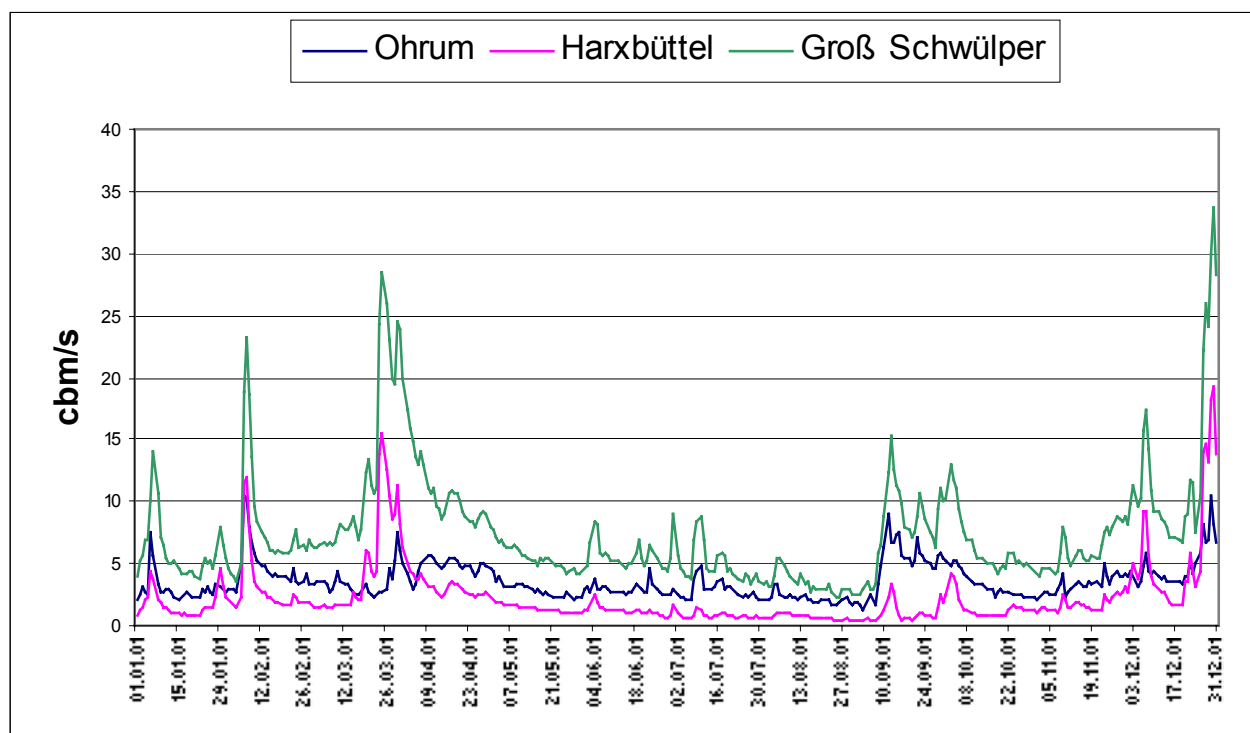
Ganglinien der Oker bei Ohrum und Groß Schwülper sowie der Schunter bei Harxbüttel. Deutlich ist der Einfluss der Schunter, die bei Groß Schwülper in die Oker mündet, auf die Oker zu erkennen.

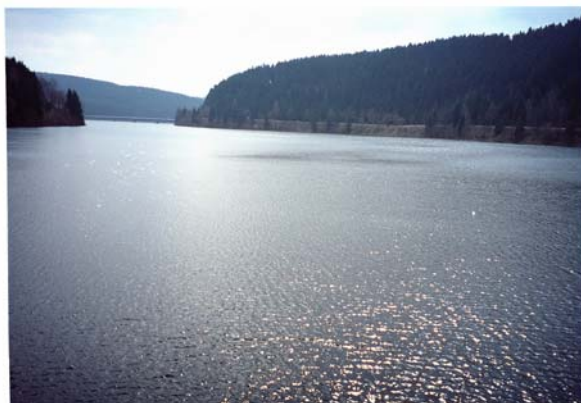
Blick auf die Okertalsperre in Richtung Altenau

Die Okertalsperre wurde in den Jahren 1952 bis 1959 erbaut. Mit einem Stauraum von 47,4 Mio. m<sup>3</sup> ist sie die größte Talsperre des Westharzes. Ihr Einzugsgebiet umfasst 85 km<sup>2</sup>.

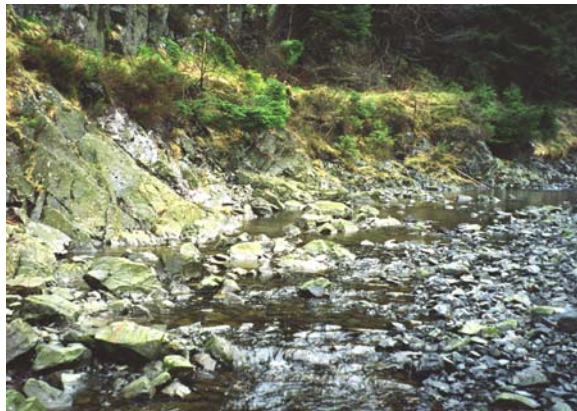
Oker am Kraftwerk Romkerhalle.

Am Kraftwerk Romkerhalle wird je nach dem Rhythmus der Stromerzeugung in dem Kraftwerk sehr viel Wasser in die Oker geleitet, die dann eher ein natürliches Bild bietet. Wenn die Turbinen im Kraftwerk ruhen, gelangt kein Wasser aus dem Werk in die Oker, die dann nur das von oberhalb anströmende geringe Wasser plus dem Wasser aus der Großen und Kleinen Romke sowie das Wasser einiger weiterer kleinerer Zuflüsse führt. Zeitweise wird das ganze Wasser aus dem Kraftwerk dem Oker-Grane-Stollen zugeführt.

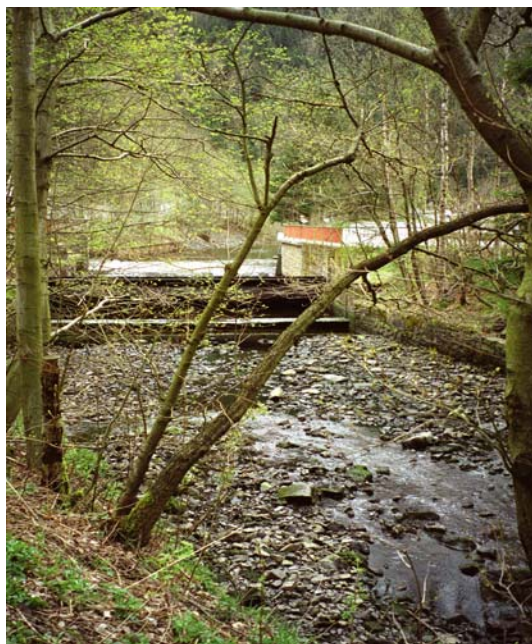
Oker unterhalb Kraftwerk Romkerhalle, während der Ableitung in den Oker-Grane-Stollen

Während dieser Zeit wird die Oker am Kraftwerk mit einem beweglichen Wehr aufgestaut.

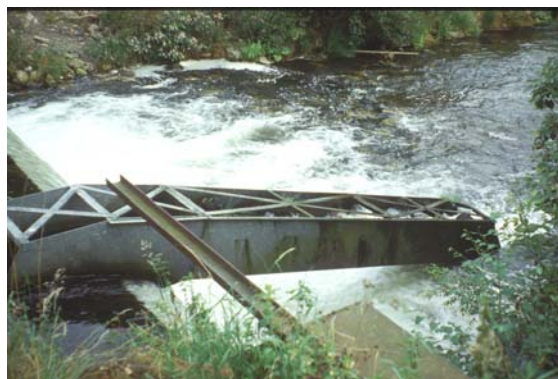
Diese Abstürze stellen für Fische und flugunfähige Kleintiere zumindest stromaufwärts unüberwindliche Wanderhindernisse dar. An einigen Abstürzen hat der Angelsportverein Braunschweig Fischeaufstiege geschaffen, die auch von den Fischen angenommen werden.

Fischeaufstieg an einem Sohlabbsturz in der Oker bei Vienenburg

Unter Federführung der Bezirksregierung Braunschweig hat sich eine Projektgruppe gebildet, die die Oker hier revitalisieren möchte, bzw. die Möglichkeiten aufzeigen will, wie die Sohlabbstürze wieder passierbar gemacht werden können.

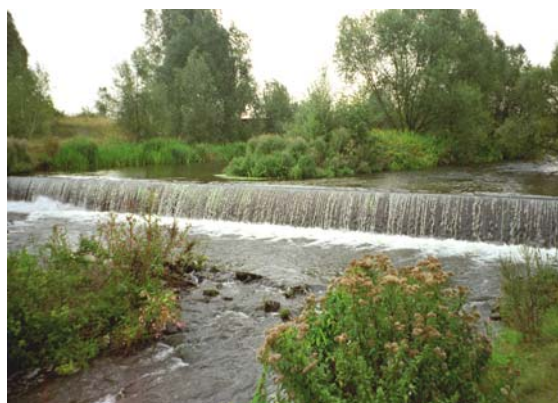
Sohlabbsturz an der schwarzen Brücke

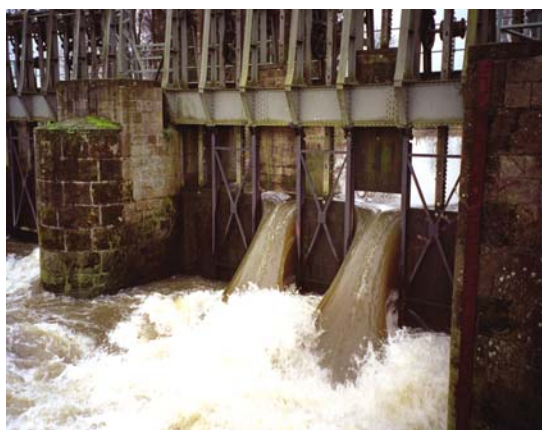
Okerwehr in Müden bei Hochwasser

Unterhalb des Wehres Müden ist die Oker auf der kurzen Strecke bis zur Mündung in die Aller begradigt und extrem mit Steinwurf befestigt.

Für die Wehre Ohrum, Meinersen und Müden sind Umgehungsgerinne geplant.

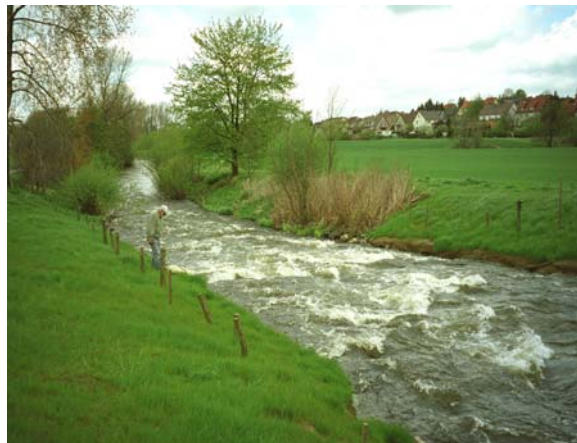
Die Reste der alten Wehranlagen bei Börßum und Dorstadt wurden inzwischen entfernt bzw. in Sohlgleiten umgewandelt.

Die neue Sohlgleite bei Börßum

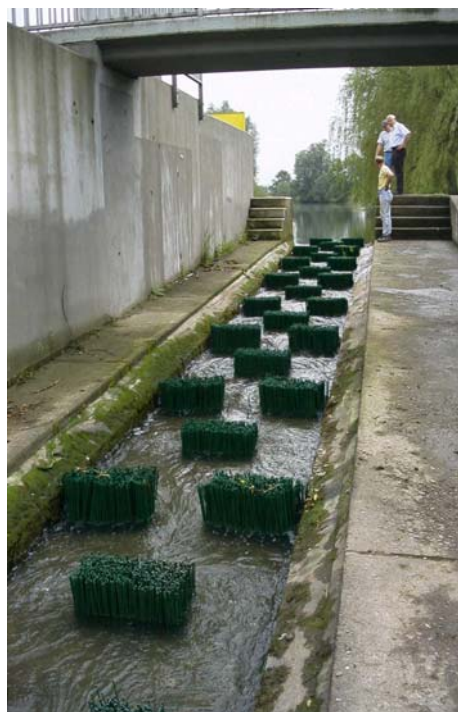
Am Wehr in Braunschweig Rünigen wurde von der Betriebsstelle Süd eine vorhandene Bootsgasse durch Einbau von Borstenelementen in einen Fisch-Kanu-Pass umgewandelt.

Der Fisch-Kanu-Pass am Wehr in Rünigen wird geflutet. (Foto P. Siering)

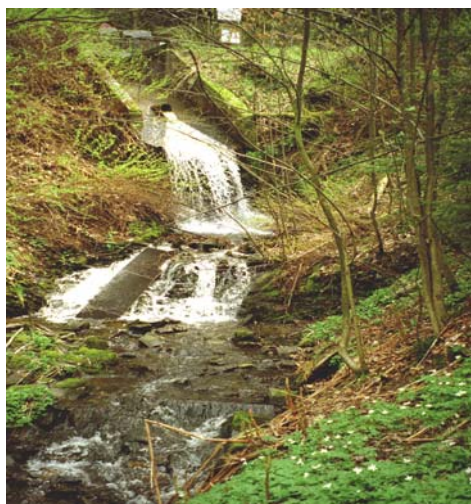
Kleine Oker am Ablauf Waldschwimmbad

Etwa einen Kilometer unterhalb der Quelle erreicht die Kleine Oker das Waldschwimmbad von Altenau. Der Bach verschwindet hier in einem Rohr bzw. speist das Schwimmbad. Am nördlichen Ende des Bades tritt die Kleine Oker dann wieder aus einem in einer relativ hohen Betonrinne angebrachten Rohr zutage und stürzt zu Tal.

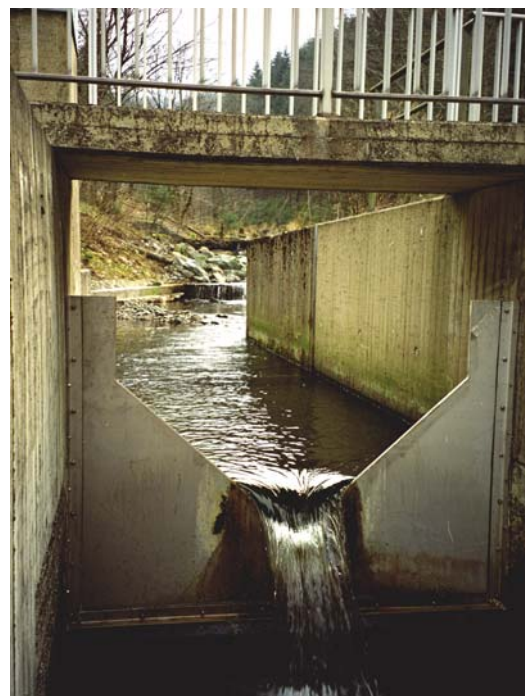
Kurz vor der Mündung in die Oker ist die Große Romke besonders extrem verbaut. Hier wird Wasser aus der Radau über den Radaustollen in die Romke geleitet und von hier weiter über den Oker-Grane-Stollen in die Granetalsperre. Ein Aufwärtswandern von Organismen aus der Oker in die Große Romke ist dadurch nicht möglich.

Große Romke vor der Mündung in die Oker

Die Sohle der Großen Romke wird aus Geröll und groben Schotter gebildet, vielfach fließt sie aber auch über anstehenden Fels. Vor der Mündung standen am Ufer des Baches Nadelbäume, diese wurden aber gefällt und zumindest stellenweise durch Laubbäume ersetzt. Weiter oberhalb fließt das Gewässer durch einen Mischwald.

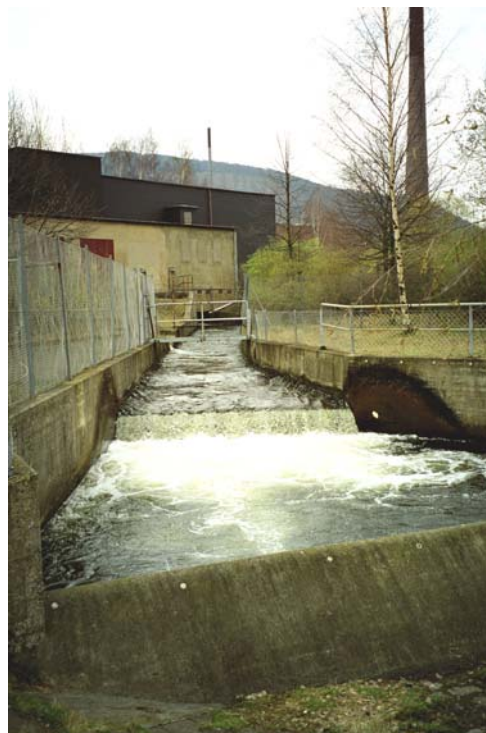
In Oker ist der Bach auf einem Industriegelände verrohrt und tritt erst kurz vor der Mündung wieder zu Tage. Hier ist der Röseckenbach dann begradigt und teilweise zwischen Betonwänden eingezwängt. Zwei Sohlgleiten aus Beton verhindern ein Aufwärtswandern der Organismen.

Kurz vor der Mündung in die Oker wird sogenanntes Turbinenwasser in den Röseckenbach geleitet. Hierbei handelt es sich um das am Waldhaus zur Energiegewinnung abgeleitete Okerwasser. Die Wasserführung des Baches vervielfacht sich durch diese Einleitung.

Röseckenbach vor der Mündung in die Oker

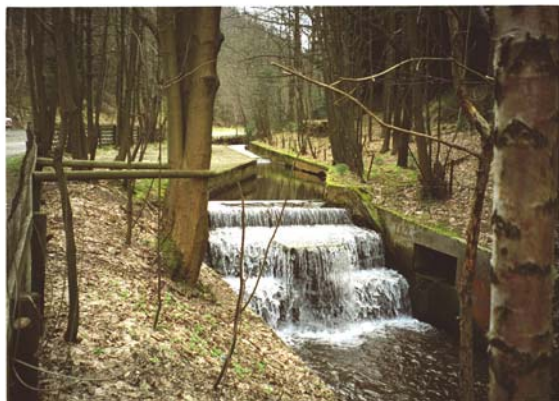
Die Durchgängigkeit der Abzucht ist auf vielfältige Weise unterbrochen. Zunächst hemmt ein großer Sohlabsturz kurz oberhalb des Herzberger Teiches die Aufwärtswanderung der Bachbewohner.

Sohlabsturz in der Abzucht oberhalb Herzberger Teich

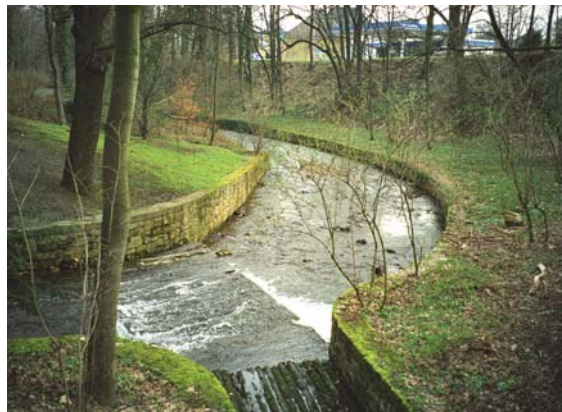
In Goslar wird die Abzucht von Mauern begleitet. Hin und wieder ist das Ufer aber zumindest auf einer Seite auch frei von Befestigungen.

Abzucht am „Wasserloch“ in Goslar

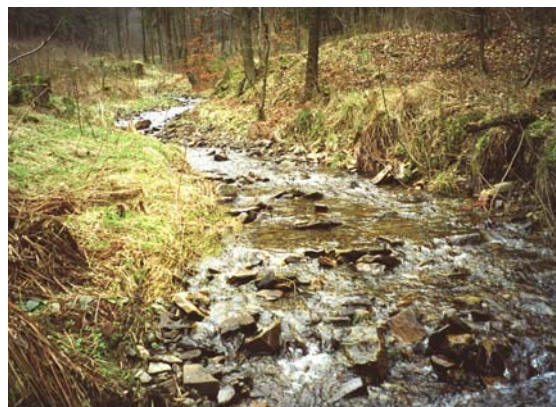
Über etwa zwei Drittel seiner Länge läuft der Bach neben der Straße Goslar/Clausthal-Zellerfeld her, wirkt aber trotzdem noch relativ naturnah, da Bäume den Bach säumen. Allerdings handelt es sich hierbei stellenweise um Fichten, die an Gewässern nicht erwünscht sind. An mehreren Stellen wurden die den Bach säumenden Fichten aber geschlagen, so dass momentan die Umgebung des Baches einen etwas gestörten Eindruck macht. Hier sollen sich wohl, wie schon an zahlreichen Bächen im Harz, wieder Laubbäume ansiedeln.

Mittellauf der Gose

Die Sohle ist vor allem mit Grobkies bedeckt, stellenweise tritt anstehender Fels zu Tage, und in beruhigteren Zonen hat sich Feinmaterial bzw. Detritus abgelagert.

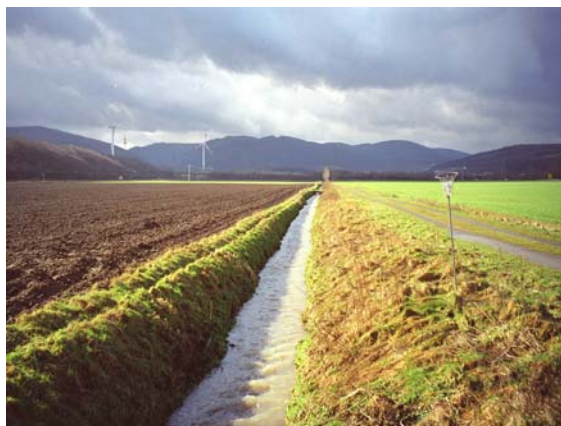
Der in Harlingerode entspringende Hurlebach fließt durch Äcker zunächst nach Westen und dann nach Norden, durchquert Vienenburg und mündet am nördlichen Ortsrand Vienenburgs in einen hier geschaffenen See, dessen Ablauf in die Oker fließt. Der Hurlebach ist ausgebaut, begradigt und relativ stark eingetieft, so dass er mehr einem Kanal als einem natürlichen Gewässer gleicht.

Hurlerbach im Steinfeld, die Wassertrübung wurde durch starke Regenfälle verursacht.

In der Aue wird intensiv Ackerbau betrieben. Die Äcker reichen fast bis an die Böschungsoberkante. Ein schattenspendender Gehölzsaum fehlt fast überall, lediglich bei Harlingerode am Oberlauf säumen Bäume den Bach.

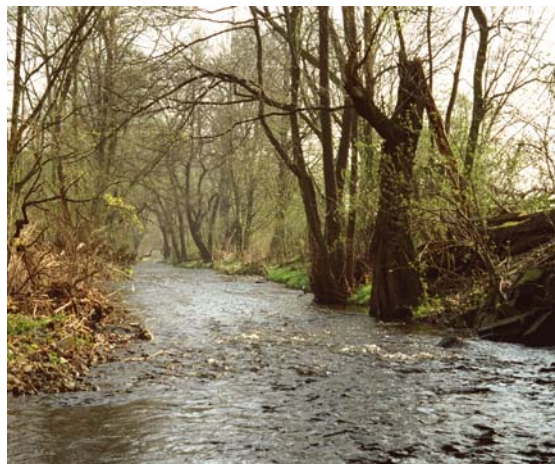
strecke der Fall, wo vereinzelt Mauern Uferabbrüche verhindern sollen. Aber auch weiter unterhalb, z. B. in Bad Harzburg oder nördlich von Bad Harzburg, wo die Radau durch ein Kiesabbaugebiet fließt, sind die Ufer befestigt.

Radau vor der Mündung in die Oker

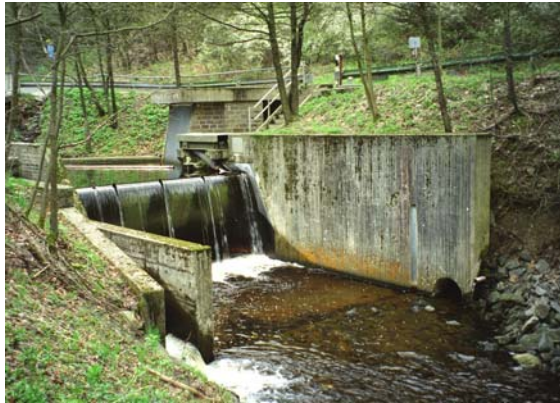
Am Radauwasserfall wird zeitweise Wasser aus der Radau über den 4,7 km langen Radaustollen in die Große Romke geleitet, bzw. in die Oker, aus der dann überschüssiges Wasser über den Oker-Grane-Stollen in die Granetalsperre fließt. Es wird also auch Radauwasser in die Grane geleitet. An der Überleitungsstelle in den Radaustollen - gegenüber dem Radauwasserfall - kann die Radau dann durch ein bewegliches Wehr aufgestaut werden. Durch einen sehr schmalen, steilen, in einer Betonrinne gelegenen Durchlass gelangt ein geringer Teil des Radauwassers in den Bach unterhalb dieser Sperre. Eine Wanderung von Organismen – sei es abwärts oder aufwärts – ist unmöglich, da auch zu Zeiten, in denen kein Wasser aus der Radau abgeleitet wird, die Radau hier etwas gestaut bleibt. Das Wasser fließt dann über den Rand des Wehres, das während der Ableitung in den Stollen noch stärker angehoben werden kann.

In trockenen Zeiten wird kein Wasser aus der Radau abgeleitet. Dies ist erst möglich, wenn im Sommer ein Abfluss von über 2 m<sup>3</sup> /s herrscht. Im Winter darf allerdings schon Wasser in den Stollen geleitet werden, wenn ein Abfluss von 0,2 m<sup>3</sup> /s gemessen wird. Alles Wasser, das über den für Sommer bzw. Winter festgelegten Mindestmengen in der Radau fließt, darf abgeleitet werden.

Stau der Radau am Radaustollen.

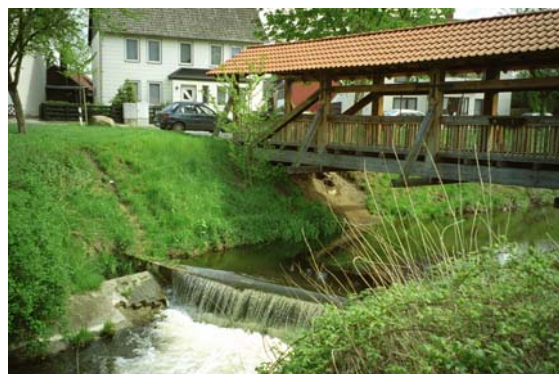
Außerhalb des Harzes bietet die Ecker ebenfalls vielfach noch ein recht naturnahes Bild, da sie nur an einigen Stellen begradigt und ausgebaut ist und noch häufig in Windungen dahinfließt; außerdem werden die Ufer meistens von Erlen gesäumt, so dass zusätzliche Uferbefestigungen nicht nötig sind. Bei Wiedelah wird Wasser aus der Ecker in den Eckergraben geleitet, so dass zumindest zeitweise auffallend wenig Wasser in der Ecker verbleibt. In Wiedelah behindert ein Sohlabsturz die Wanderung der Organismen.

Sohlabsturz in der Ecker in Wiedelah

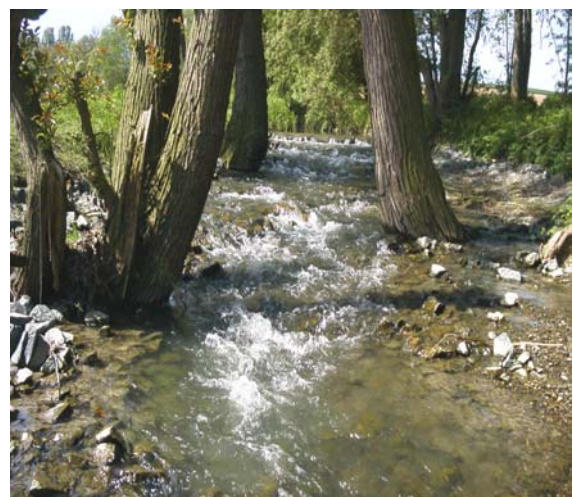
Westlich der oberen Schierksmühle behinderte ein großer Sohlabsturz die Wanderung der Organismen. Dieser Absturz wurde im Frühjahr 2002 in eine Sohlgleite umgewandelt, so dass der Wanderung der Gewässerbewohner gewässeraufwärts nun nichts mehr im Wege steht.

Neue Sohlgleite westlich der Oberen Schierksmühle (Foto. U. Luckau)

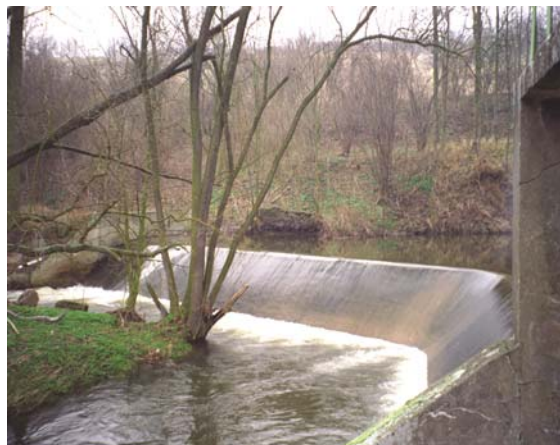
In Niedersachsen fließt die Ilse ebenfalls durch intensiv ackerbaulich genutztes Gebiet und ist dementsprechend ausgebaut und eingetieft. Südlich von Hornburg, am Abzweig der Mühlenilse, hemmt eine auffallende Anlage mit einer mächtigen Überlaufrinne aus Beton die Durchgängigkeit des Gewässers.

Abschlagbauwerk in der Ilse südlich von Hornburg

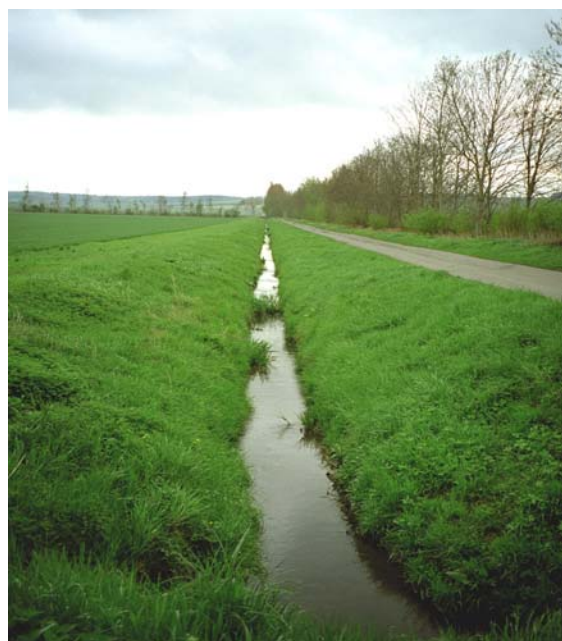
Zieselbach bei Seinstedt

Der in Niedersachsen gelegene Gewässerabschnitt des Zieselbaches ist ausgesprochen strukturarm. Der Bach läuft schnurgerade neben einem asphaltierten Feldweg dahin bzw. auf seiner letzten Fließstrecke durch

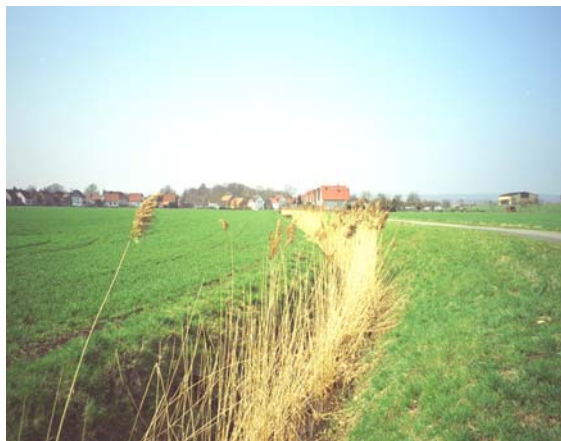
Hellebach oberhalb von Achim

Der Hellebach ist extrem eingetieft und begradigt, so dass er seinen ursprünglichen Charakter völlig verloren hat und einem Feldentwässerungsgraben gleicht. Ein Randstreifen bzw. Ufergehölze fehlen vollkommen, die Äcker reichen bis an die Böschungsoberkante des Gewässers.

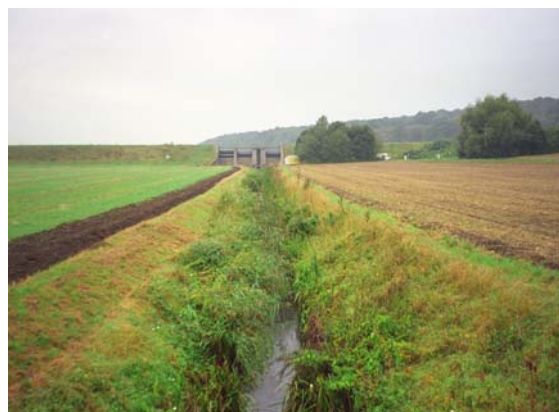
Warne bei Lüderode

Bei Werlaburgdorf und bei Heinigen wurden zwei neue, gewundene Warneabschnitte angelegt. Bisher fließt das Gewässer aber noch in seinem alten, fast überall mit Steinwurf befestigten Bett.

Die Sohle der Warne ist stellenweise mit Kalkschotter bzw. Kies bedeckt, zum Teil aber auch mit Wasserbausteinen. Vielfach haben sich dicke Schluffablagerungen angesammelt. An den Böschungsfüßen liegt Faulschlamm unter den Schluffschichten.

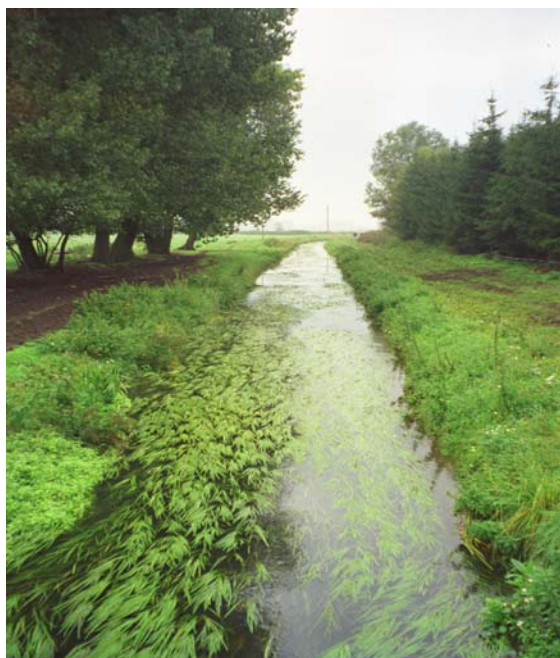
Üppiger Wasserpflanzenbewuchs in der Warne kurz vor der Mündung in die Oker

Uferbäume fehlen fast durchgehend an der Warne, nur die noch nicht gefluteten neuen Strecken weisen Anpflanzungen auf. Da die Warne fast überall voll dem Sonnenlicht ausgesetzt ist, wächst sie im Sommer mit Wasser- bzw. Sumpfpflanzen zu. Eine regelmäßige, gründliche Entkrautung ist die Folge, wodurch ein großer Teil der Tierwelt mit entfernt wird.

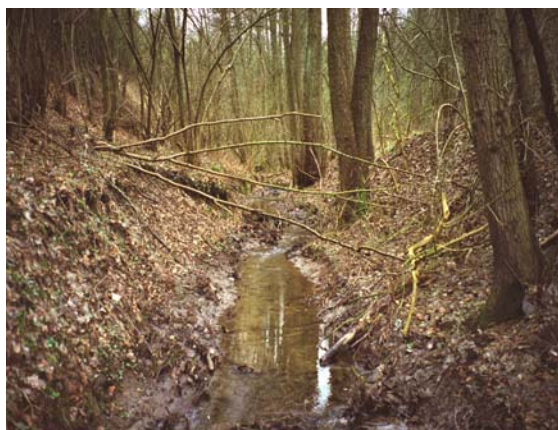
Oberlauf des Fuchsbaches

Auf einer kürzeren Strecke am Mittellauf grenzen Wiesen an den Bach. Hier wurde auf der linken Seite ein breiter mit Bäumen bepflanzter Randstreifen angelegt. Lediglich der Unterlauf durchquert bebautes Gebiet, ist begradigt und mit Holzfaschinen befestigt. Kurz vor der Mündung in die Warne ist der Fuchsbach sogar verrohrt, um eine Gleisanlage der Bundesbahn zu unterqueren.

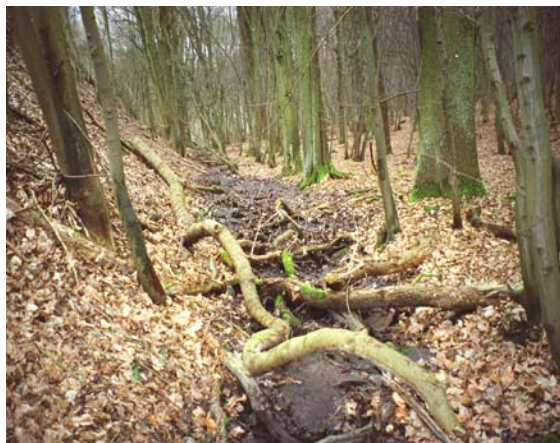
Oberlauf des Ostwinkelbaches

Nach einer relativ kurzen Fließstrecke speist der Bach mehrere Fischteiche, so dass die Durchgängigkeit zur Quelle nicht mehr vorhanden ist. Davon abgesehen ist der Bach im Wald noch als weitgehend naturbelassen zu bezeichnen, lediglich eine kurze Strecke, die der Bach neben einem Waldweg her läuft, ist weniger positiv zu beurteilen, weil das Gewässer hier begradigt und stark eingetieft ist.

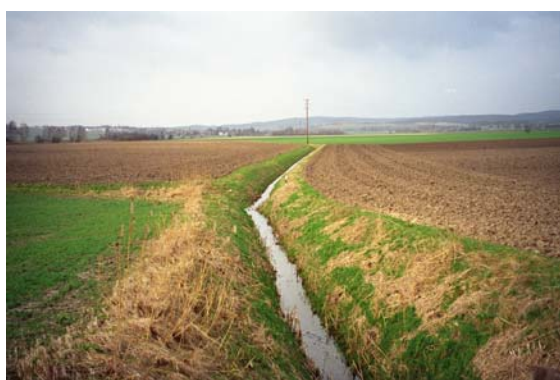
Ostwinkelbach bei Klein Mahner

Außerhalb des Waldes gleicht der Bach einem Feldentwässerungsgraben. Die Äcker, die der Bach von nun an durchquert, reichen bis an die Böschungsoberkante, schattenspendende Uferbäume oder Büsche fehlen völlig.

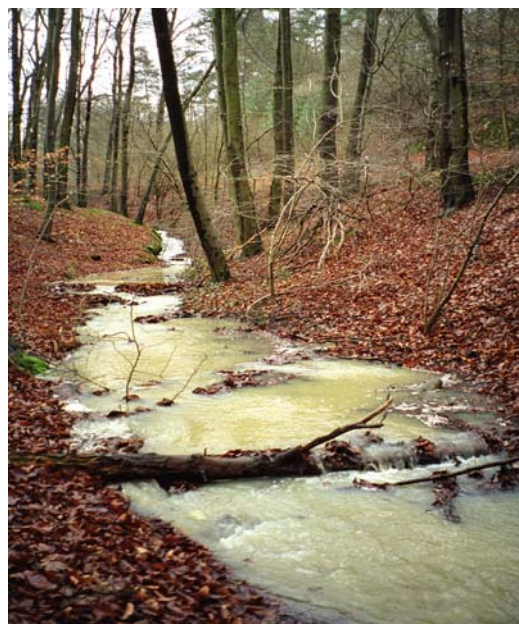
Hellebach südlich von Groß Döhren. Die milchige Farbe des Wassers ist durch von der Sohle abgeschwemmten Lehm hervorgerufen. Vor der Aufnahme hatte es stark geregnet.

Die Oberläufe beider Krummbacharme sind noch recht naturbelassen. Vor allem Dingen der Hellebach gibt noch ein gutes Bild von der ursprünglichen Struktur der Bäche. Obwohl der Bach dicht an der Straße Groß Döhren-Hahndorf entlang fließt, wird er von Buchen beschattet. Die Sohle ist reich strukturiert. Steinig-kiesige Abschnitte wechseln mit schlammig-schluffigen Zonen ab. Vielfach hat sich Schwemmholz und Fallaub abgelagert.

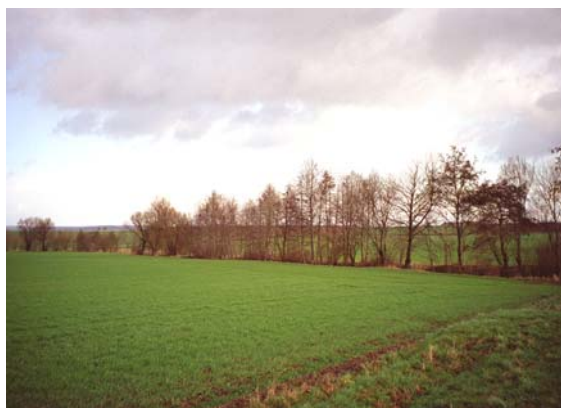
Am Ortseingang von Groß Döhren verschwindet der Bach in einer Verrohrung, um erst nördlich des Ortes wieder aufzutau-chen. Hier ist der Bach stark eingetieft und ausgebaut, wirkt aber trotzdem noch relativ natürlich, weil schattenspendende Bäume die Ufer säumen.

Aue des Hellebaches nördlich von Groß Döhren. Bäume säumen das Ufer des Baches.

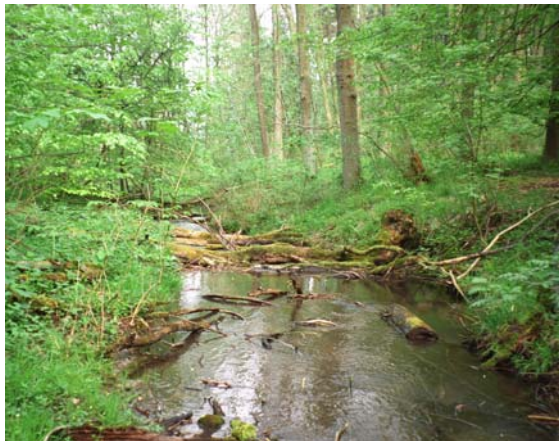
Oberlauf der Altenau

Die Altenau fließt hier in Windungen durch einen Laub- bzw. Mischwald. Die Sohle ist reich strukturiert. Kiesige bzw. mit Kalkschotter bedeckte Stellen wechseln mit Strecken, auf denen sich Detritus und Totholz abgelagert hat. Das Ufer ist unregel-

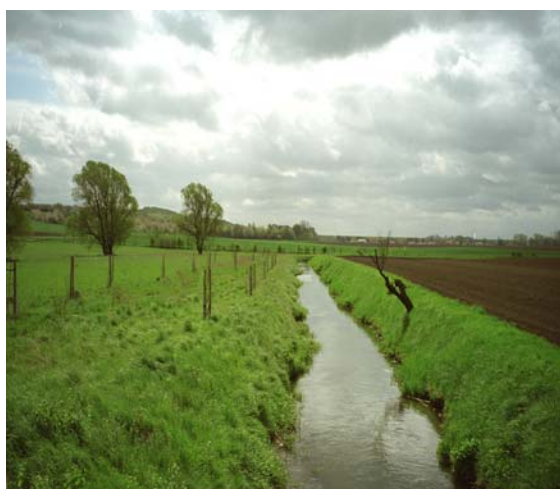
Die Altenau durchfließt westlich von Schöppenstedt die Lößbörde mit ihren fruchtbaren Böden. Dementsprechend wird in der Aue intensiv Ackerbau betrieben. Die Äcker reichen fast überall bis an die Böschungsoberkante, zumal Ufergehölze nur vereinzelt auftreten. Westlich von Wendessen wurde ein breiter Uferstreifen angelegt, der mit Gehölzen bepflanzt worden ist.

Wegen der fehlenden Beschattung und des nährstoffreichen Wassers entwickeln sich in der Altenau im Sommer üppige Bestände des Kammlaichkrautes *Potamogeton pectinatus*, die eine regelmäßige Entkrautung erfordern.

Altenau an der Gütemessstelle Wendessen. Links ist der bepflanzte Randstreifen zu erkennen.

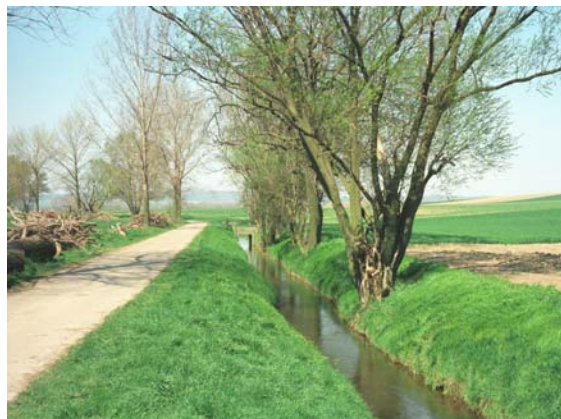
Glue Riede

Die Sohle der Glue Riede ist kaum strukturiert. Sie ist mit Kies, Sand und vor allem Schlamm bedeckt.

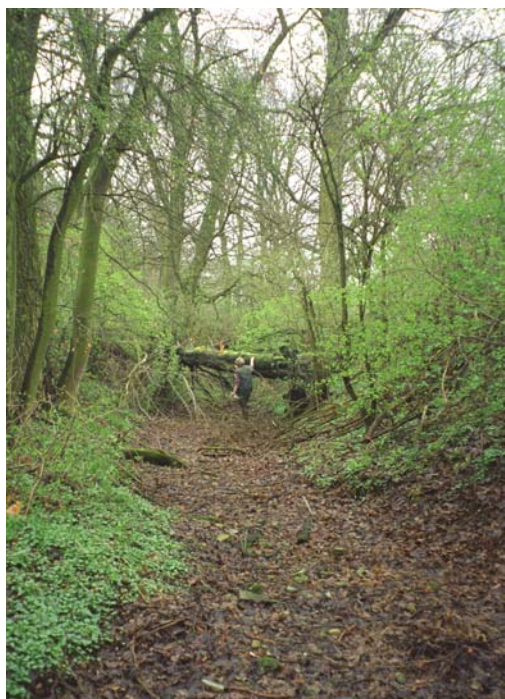
Der im Elm gelegene Oberlauf der Schunter fällt im Sommer regelmäßig trocken. Auch die am Erholungspark Nordelm gelegenen oberen Quellen scheinen nur noch selten Wasser zu führen, denn an den Quellen

Trockengefallener Oberlauf der Schunter am Erholungspark Nordelm

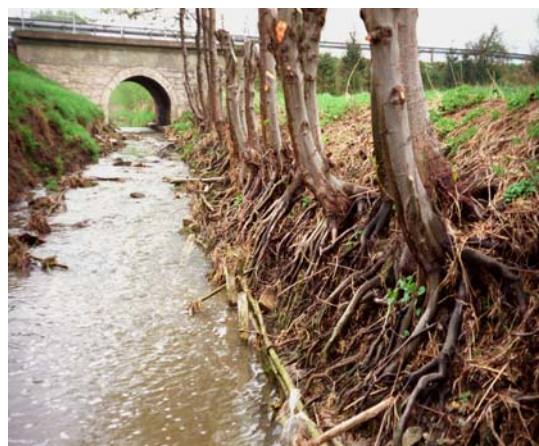
Uferbefestigung der Schunter bei Frellstedt/Rothe Mühle

An zwei Stellen – nämlich bei Hondelage und bei Bienrode, wo die Schunter im Zuge des Ausbaus der Autobahn A2 renaturiert wurde – sind die Ufer der Schunter mit Pflanzwalzen extrem befestigt. Dies ist zwar heute nicht mehr deutlich zu erkennen, da die Pflanzwalzen stark zugewachsen sind, nichts desto trotz ist die Befestigung aber vorhanden. Die aus den Walzen in das Wasser ragenden Pflanzenwurzeln bieten zwar zahlreichen Tieren einen Lebensraum, die extrem dichte Uferbefestigung bietet aber keinerlei Möglichkeit für die Wasserbewohner, sich am Ufer zu verpuppen oder sich einen frostsicheren Unterschlupf in die Böschung zu graben.

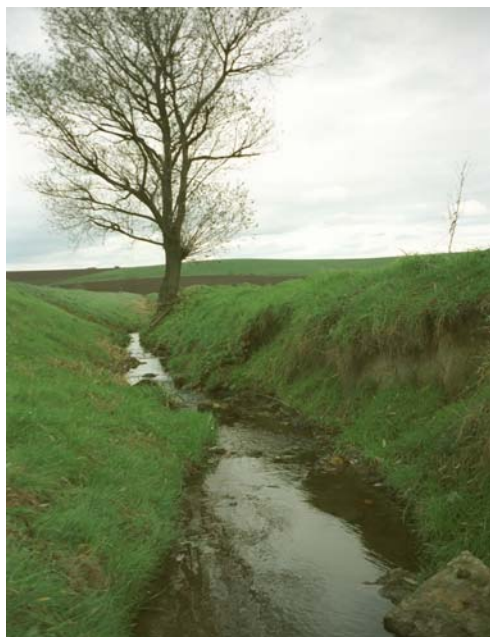
Laagschunter unterhalb von Warberg.

Abgesehen von dem kurzen, am Elmrand gelegen Quelllauf fließt die Laagschunter ausschließlich durch Äcker. Der Bach ist stark eingetieft und begradigt. Die Böschungen sind teilweise mit Steinwurf, teilweise mit Faschinen befestigt. Letztere sind allerdings weitgehend zerfallen. Fast der ganze Bachlauf wurde mit Erlen bepflanzt, die ihrerseits zur Uferbefestigung beitragen.

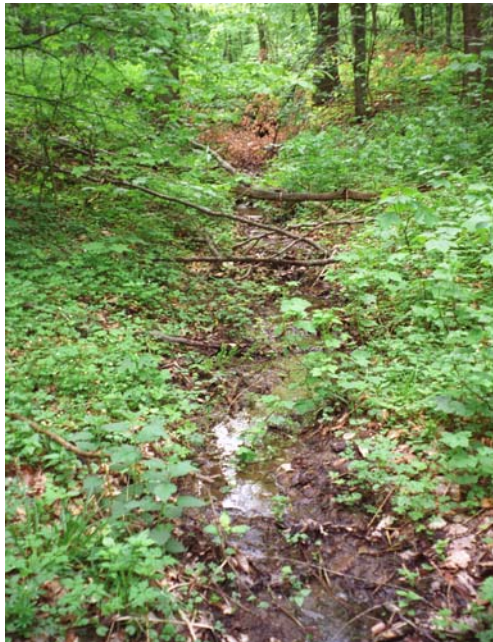
Balkenbergbach am Elmrand

Nach DIN konnte der Bach keiner Güteklasse zugewiesen werden, die Lebensgemeinschaft weist aber auf ein unbelastetes Wasser hin.

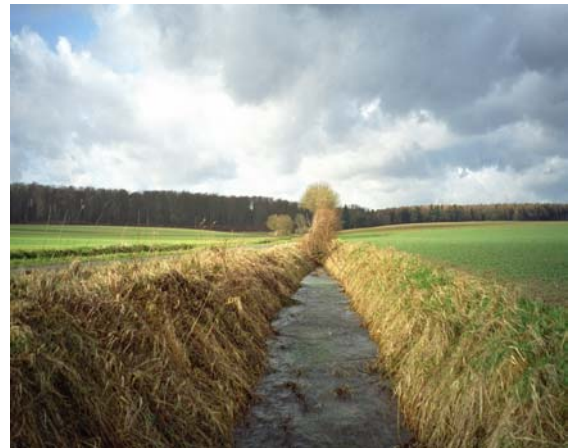
Das Gewässer ist begradigt, stark eingetieft und wird nur hin und wieder von Weiden bzw. Büschen gesäumt. In der Aue wird intensiv Ackerbau betrieben. Die Äcker bzw. ein asphaltierter Feldweg reichen bis an die Böschungsoberkante des Baches.

Schierpkebach an der Straße Rábke-Lelm

Die Gewässersohle ist nur noch stellenweise mit Kalkschotter bedeckt, vorwiegend hat sich Schluff abgelagert. Strukturen werden vor allem von den auf der Sohle wachsenden Pflanzen geliefert sowie von den in das Wasser ragenden Ufergräsern. Das Wasser des Baches ist vor allem im Ober- bzw. Mittellauf sehr kalkreich, so dass alle im Wasser befindlichen Gegenstände mit dicken Kalkablagerungen bedeckt sind. Vor der Mündung in die Schunter befinden sich üppige Faulschlammablagerungen auf der Gewässersohle.

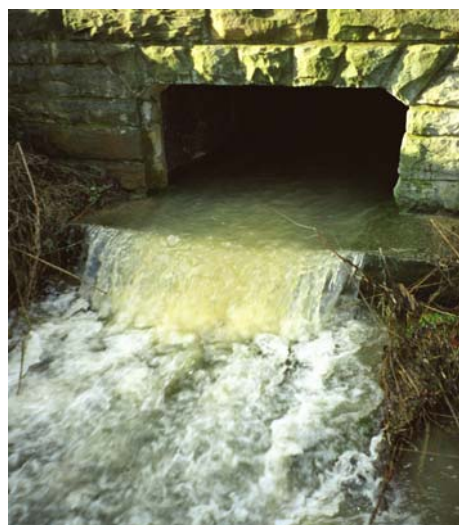
Die Durchgängigkeit wird durch z. T. recht hoch liegende Rohrdurchlässe behindert.

Sohlabsturz im Schambach

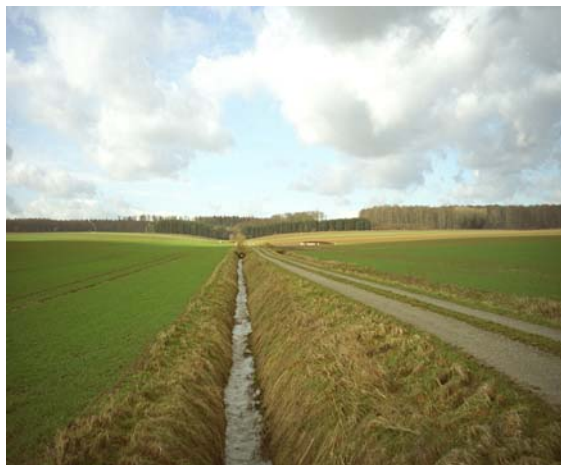
Im Elm wirkt der Bach noch recht natürlich. Außerhalb des Elms ändert sich der Zustand des Baches auffallend. Er ist begradigt, stark eingetieft und wird von intensiv bewirtschafteten Äckern begleitet, die bis an die Böschungsoberkante reichen. Zeitweise läuft der Bach neben einem asphaltierten Feldweg her und gleicht einem Wegesseitengraben.

Rottebergbach oberhalb der Straße Rábke-Lelm

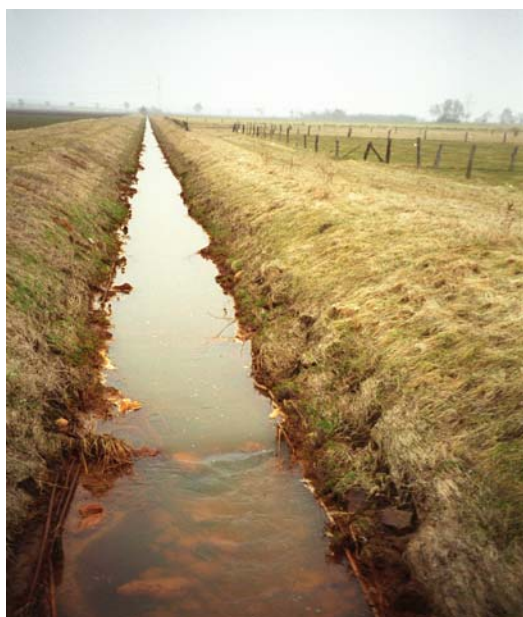
Die Sohle der Langen Welle ist vielfach mit Kies bedeckt, oft hat sich aber auch Schlamm abgelagert. Von unterhalb Brunsolgraben (s. u.) bis zur Mündung in die Schunter bedecken üppige Eisenablagerungen die Sohle der Langen Welle.

Die Böschungsfüße sind mit Faschinen befestigt, die zum Teil zerfallen sind, zum Teil aber auch erneuert wurden.

Gütemessstelle der Langen Welle; deutlich sind die Eisenablagerungen zu erkennen.

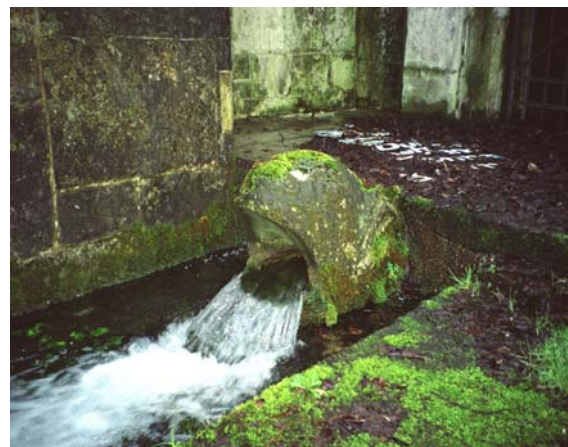
Die Lutter entspringt südlich von Königslutter im Elm am Wirtshaus Lutterspring. Schon der Quellbereich ist deutlich vom Menschen verändert. Die oberen Quellen wurden gefasst, liegen teilweise in einem Bauwerk, teilweise sprudelt das Wasser aber aus dem Maul eines steinernen Fisches. Mit einer Schüttung von durchschnittlich 800 m<sup>3</sup>/Stunde gehört die aus sieben Quelltöpfen bestehende Hauptquelle zu den stärksten Quellen Norddeutschlands.

Eine Quelle der Lutter

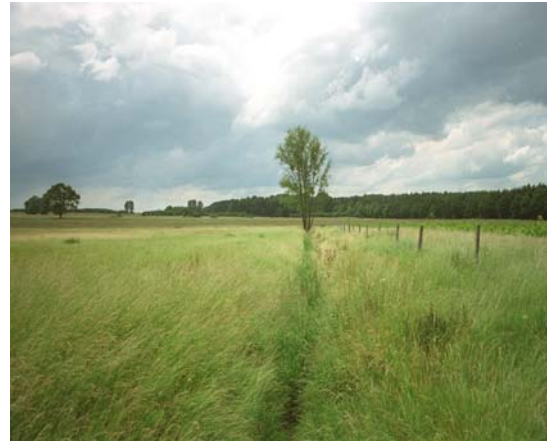
Da der Teichgraben und seine Zuflüsse fast alle völlig unbeschattet sind, wachsen sie im Sommer regelmäßig mit Wasser- bzw. Sumpfpflanzen zu.

Teichgraben im Wohld. Im Sommer verschwindet das Gewässer fast unter den am Ufer wachsenden Stauden.

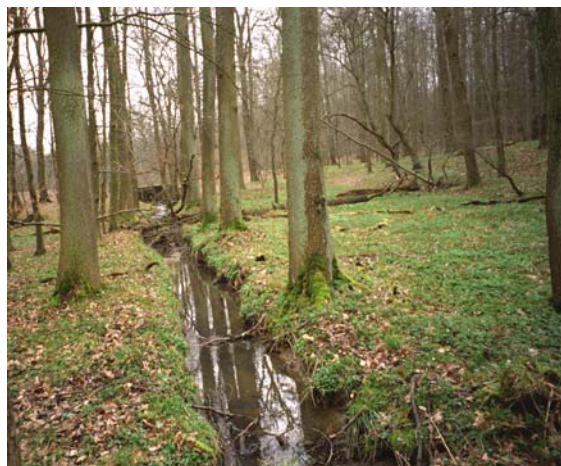
Hagenriede im Wald unterhalb des letzten Teiches.

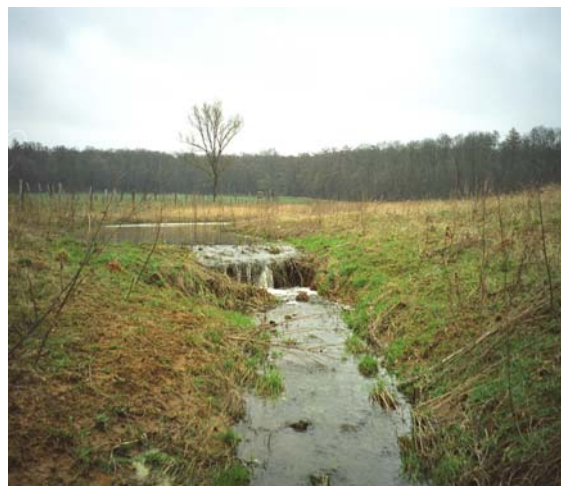
Ursprünglich war der ganze Bach außerhalb des Waldes begradigt und glich einem Wegeseitengraben. In den letzten Jahren wurde der durch das Brachland fließende Mittellauf renaturiert, und hat nun einen in gestreckten Windungen gelegten Lauf. Da der renaturierte Bach aber immer wieder durch Lehmbarrrieren am freien Lauf gehemmt wird, gleicht die Hagenriede mehr einer Folge von nacheinander geschalteten Teichen, zwischen die kurze Strecken des Baches eingeschaltet wurden.

Schattenspendende Gehölze wurden an der renaturierten Strecke gepflanzt. Sie sind aber noch sehr klein und erfüllen ihre Funktion noch nicht.

Renaturierte Hagenriede

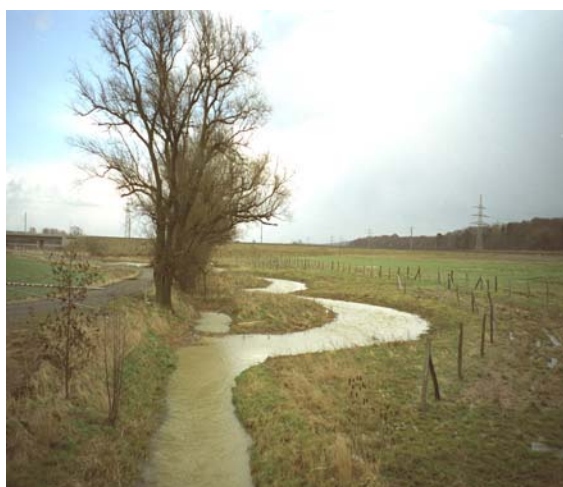
Renaturierter Sandbach bei Hordorf

Südlich von Hordorf wurde eine Strecke des Baches renaturiert und in Windungen gelegt. An mehreren anderen Stellen versucht der Bach selbst, sich wieder mehr Raum zu schaffen, wie zahlreiche Uferabbrüche andeuten.

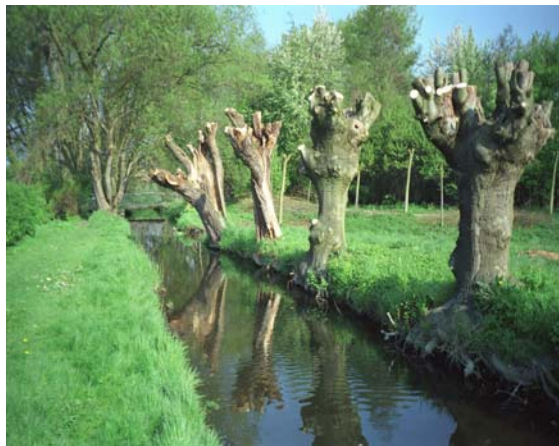
Wabe in Braunschweig-

In Braunschweig ist die Wabe ebenfalls begradigt und zumindest teilweise extrem stark eingetieft. Positiv ist zu bemerken, dass die Wabe fast überall von Bäumen beschattet wird, so dass ihr naturferner Zustand stark abgemildert wird.

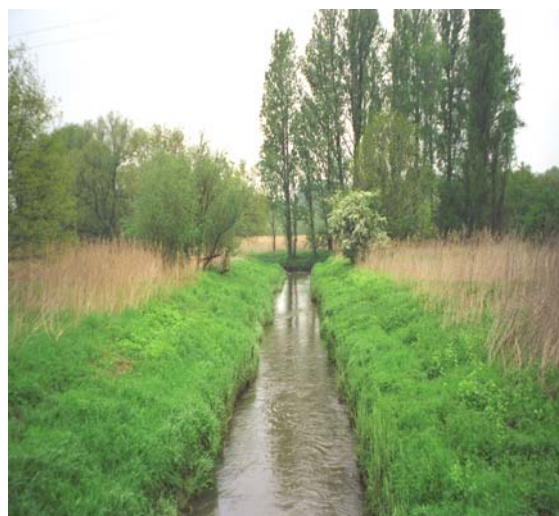
Die Ufer sind nur hin und wieder von Bäumen gesäumt, so dass die Mittelriede völlig mit Kammlaichkraut *Potamogeton pectinatus* und Wasserpest *Elodea canadensis* zuwächst.

Mittelriede vor der Mündung in die Schunter

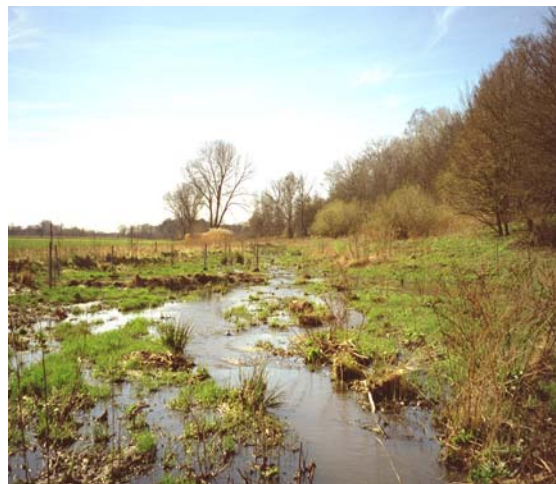
Oberhalb dieser Strecke wurde der alte, erhalten gebliebene Bachlauf mit „Buhnen“ aus Lesesteinen struktureicher gestaltet; ähnlich wurde auf der Bachstrecke bei Braunschweig-Bienrode im Bereich der Kiesgruben verfahren. Hierdurch bilden sich

Renaturierter Beberbach bei Braunschweig-Waggum

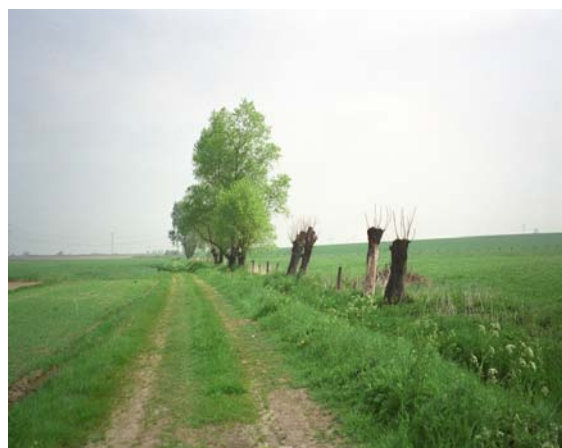
Bickgraben östlich von Lagesbüttel

Der Bickgraben entwässert vor allem ein landwirtschaftlich genutztes Gebiet und ist dementsprechend begradigt und eingetieft. Ursprünglich reichten die Äcker fast überall bis an die Böschungsoberkante. In der letzten Zeit wurden hier teilweise Bäume angepflanzt, wodurch ein gewisser Abstand zu den Äckern entstanden ist. Die Bäume sind noch recht klein, so dass sie ihre ökologische Funktion nur bedingt erfüllen. Beschattet wird der Bickgraben heute vor allen Din-

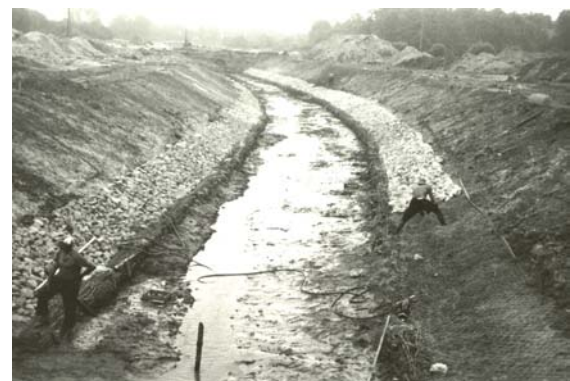
Ausbau der Schunter, als Uferbefestigung werden Wasserbausteine und Faschinen eingebaut.

Durch diese Maßnahmen werden wertvolle Uferstrukturen zerstört und durch ökologisch nicht so wertvolle bzw. für das Gewässer untypische Strukturen ersetzt, so dass unter Umständen zahlreiche für das Gewässer typische Tiere aus ihm verschwin-

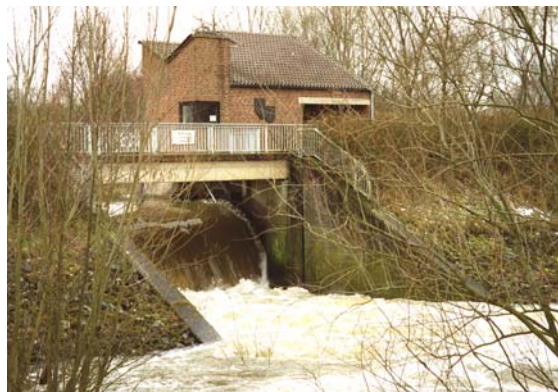
1. Ein Querbauwerk hält alle vom Wasser mitgeführten Steine (das Geschiebe) zurück. Vor allen Dingen die größeren Steine sind für die Stabilität, aber auch für die Struktur der Sohle wichtig. In dem Maße, in dem dem Geschiebehalt unterhalb vom Wehr diese Steine fehlen, geht die Strukturvielfalt der Sohle zurück, und es setzt außerdem eine unerwünschte Tiefenerosion ein.
2. Querbauwerke wirken als Wanderbarriere für Fische und zahlreiche Kleintiere, die darauf angewiesen sind, zu bestimmten Zeiten ungehindert in einem Gewässer aufwärts oder abwärts zu wandern. Werden derartige Wanderungen unterbunden, so verschwinden die entsprechenden Arten aus dem Gewässer.
3. Querbauwerke erschweren die Ausbreitung von Fließgewässerorganismen bzw. verhindern sie unter Umständen sogar. Die durch den Stau entstehenden Stillwasserbereiche

Okerwehr bei Meinersen

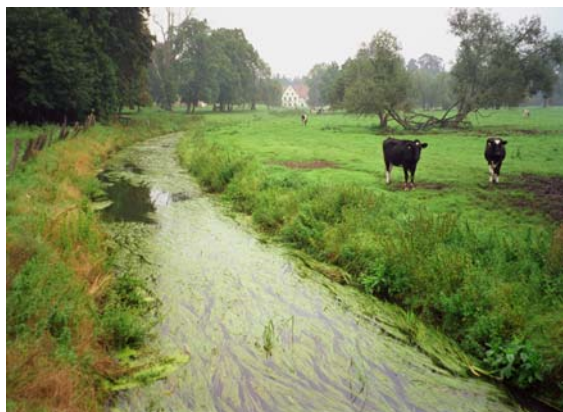
In der unbeschatteten Warne tritt regelmäßig ein üppiges Pflanzenwachstum ein.

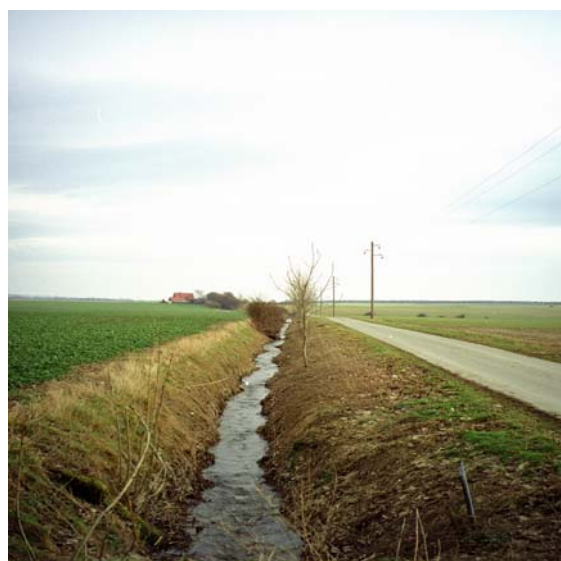
Der Weißbach - ein kleiner, periodisch wasserführender Zufluss zum Schamlahbach – entwässert ein landwirtschaftlich genutztes Gebiet.

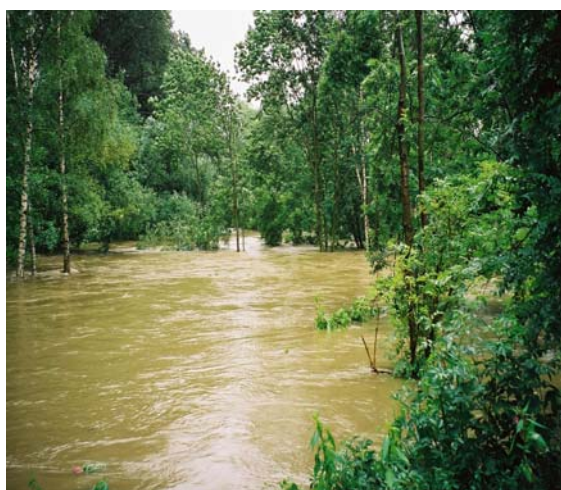
Okerhochwasser bei Schladen im Juli 2002

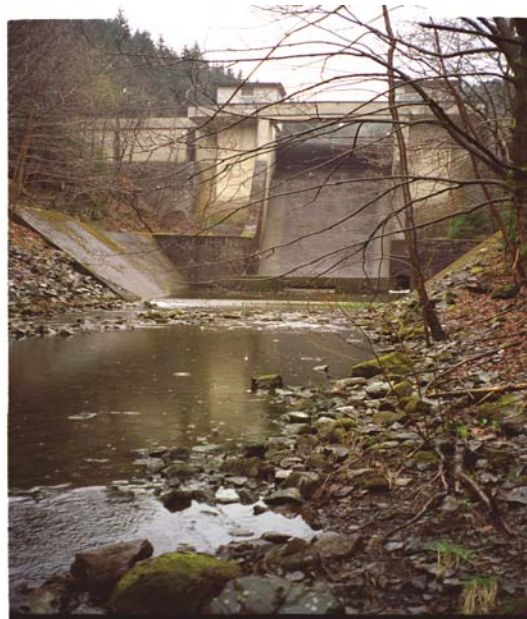
Oker unterhalb Ausgleichsbecken, aus dem nur sehr wenig Wasser abgelassen wird. Das meiste Wasser wird einem Kraftwerk zugeleitet.

becken gravierend geschädigt. Hinzu kommt noch, dass auf der Strecke von unterhalb der Talsperre bis Romkerhall das Wasser der Oker größtenteils zur Stromerzeugung genutzt, also abgeleitet wird; aber auch auf der weiteren Strecke bis zum Ortseingang von Goslar-Oker wird immer wieder Wasser aus der Oker zur Stromerzeugung abgeleitet.

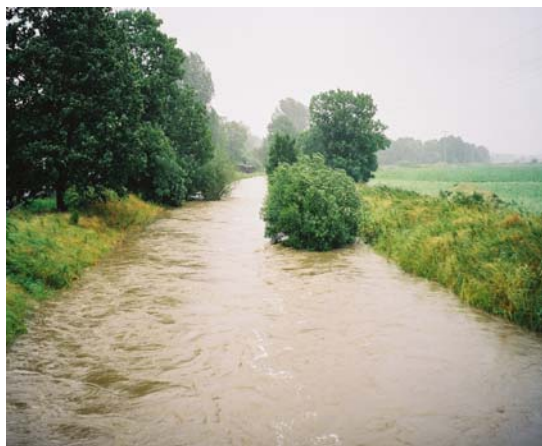
In der Bördenregion ist die Oker begradigt und befestigt. Stellenweise ist die Oker eingedeicht. Uferrandstreifen fehlen vielfach, so dass die Äcker bis an die Böschungsoberkante reichen.

Oker bei Börßum

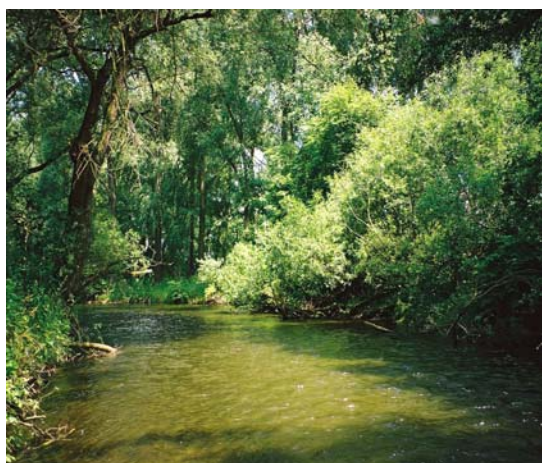
Lediglich südlich von Schladen durchfließt die Oker noch einen natürlich anmutenden Rest des ursprünglichen Auwaldes. Dieses Gebiet wurde deshalb auch unter Naturschutz gestellt.

Oker im Naturschutzgebiet südlich von Schladen

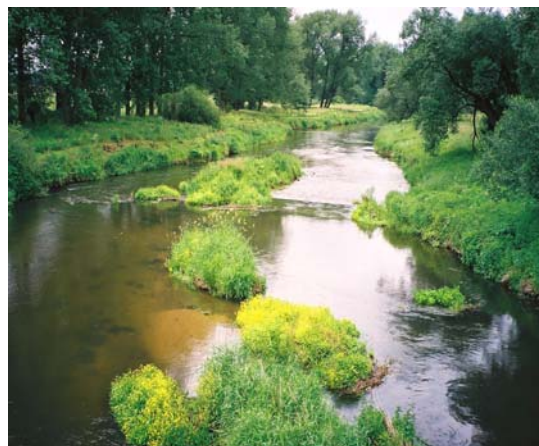
Oker bei Neubrück.

Hier ist der ursprüngliche Charakter der Oker noch vielfach zu erkennen, aber auch hier sind die Ufer zum Teil befestigt. In der Aue wird keine so intensive Landwirtschaft betrieben wie in der Bördenregion. Die Oker durchfließt im Weser-Aller-Flachland vielfach Grünland. Ein geschlossener Gehölzsaum fehlt aber auch hier häufig. Allerdings wurden an zahlreichen Strecken Anpflanzungen vorgenommen.
