# Gewässergütebericht Oker 2002

NLWK - Schriftenreihe Band 4  
Niedersächsischer Landesbetrieb  
für Wasserwirtschaft und Küstenschutz  
- Betriebsstelle Süd -

## Gewässergütebericht

Oker 2002

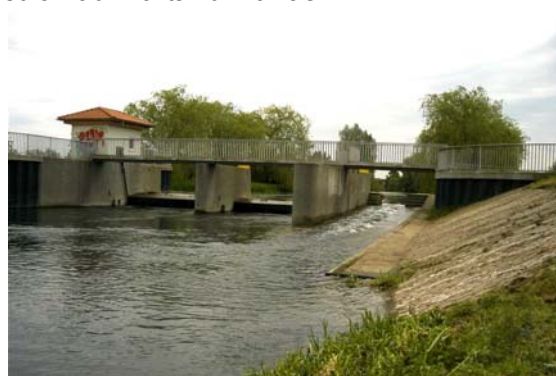
Mehrere Wehre und ungewöhnlich hohe Sohlabstürze bei Vienenburg verhindern die Durchgängigkeit der Oker bis Goslar. Der Sohlabsturz an der Eisenbahnbrücke südlich von Schladen wird in eine Sohlgleite umgewandelt, die Planungen hierzu sind abgeschlossen. Auch die Sohlabstürze zwischen Goslar und Vienenburg sollen im Rahmen einer Okerrevitalisierung passierbar werden. Die Alte Wehranlage bei Hillerse wird noch in diesem Jahr in eine Sohlgleite umgewandelt, und Wehre in Hedwigsburg, Meinersen und Müden sollen bis etwa 2004 biologisch durchgängig werden. Am Wehr bei Rünigen wurde im Frühsommer 2002 ein Fisch-Kanu-Pass eingebaut, der es Fischen und anderen Wasserorganismen erlaubt, stromaufwärts zu wandern.

Okerwehr bei Rünigen, rechts ist der Fisch-Kanu-Pass zu erkennen (Foto: P.Siering)

Schließlich plant die Stadt Braunschweig, das Wehr im Norden der Stadt ebenfalls umzugestalten. Der Düker unter den Mittellandkanal bildet dann noch auf der Strecke von Müden bis Schladen das größte Wanderhindernis. Nach Untersuchungen der Technischen Universität Braunschweig ist ein ähnlich gestalteter Düker aber für Fische passierbar, so dass diese Tiere und vermutlich auch andere durch den Okerdüker gewässeraufwärts wandern.

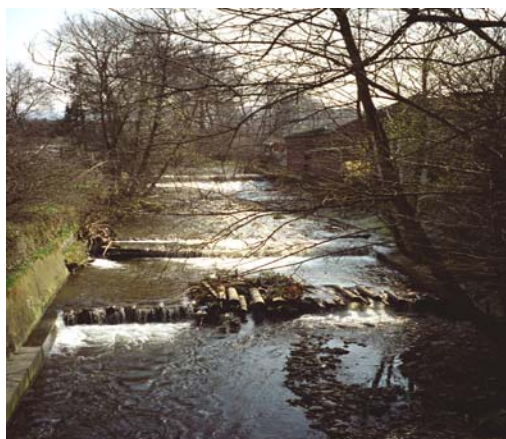
Der Oberlauf der Radau ist weitgehend naturbelassen bzw. vom Menschen unbeeinflusst. Am Wasserfall erfährt das Gewässer dann eine erste gravierende Veränderung. Bei ausreichender Wasserführung wird Wasser über einen Stollen in die Große Romke bzw. weiter in den Oker-Grane-Stollen abgeleitet. Zu diesem Zweck wird die Radau mit einem beweglichen Wehr aufgestaut. Ansonsten ist die Radau vielfach nur mäßig in Ortslagen aber doch häufig recht stark verändert, da hier das Gewässer zwischen Ufermauern dahinfließt. In das an mehreren Stellen begradigte Gewässer mussten Sohlabstürze eingebaut werden.

Radau bei Bündheim

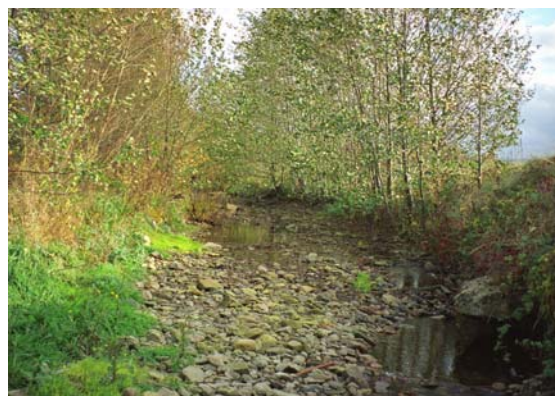
Außerhalb des Harzes hat der Mensch die Ecker stärker verändert, so dass sie nur noch den Güteklassen 3 und 4 zugeordnet werden kann. Bei Lochtum hat die Ecker im Gegensatz zu oberhalb plötzlich eine teilweise recht geringe Wasserführung.

Ecker bei Lochtum

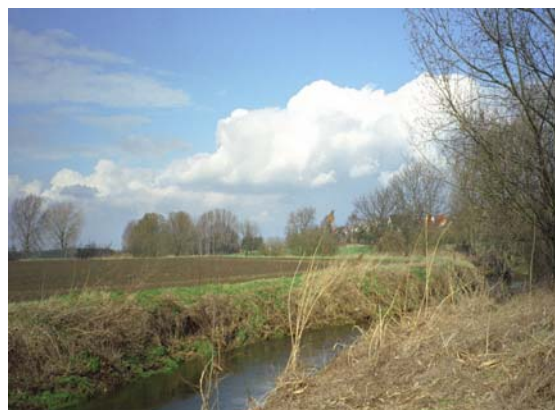
Ilse vor der Mündung in die Oker

Die in Niedersachsen gelegene Strecke der Ilse ist überall so stark verändert, das heißt begradigt, befestigt und eingetieft, dass sie den Strukturgüteklassen 5 und 6 zugeordnet werden musste.

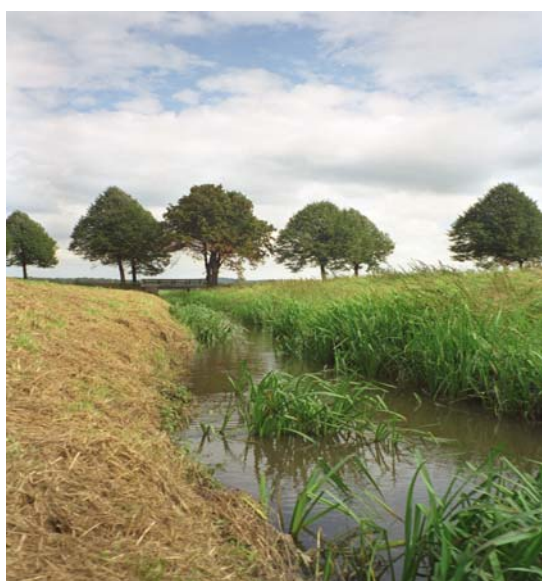
An einigen Stellen versucht die Warne, aus ihrem begradigten Bett auszubrechen. Bei Salzgitter Ohlendorf haben sich z. B. an manchen Stellen leichte Uferabbrüche gebildet

Warne bei Salzgitter Ohlendorf

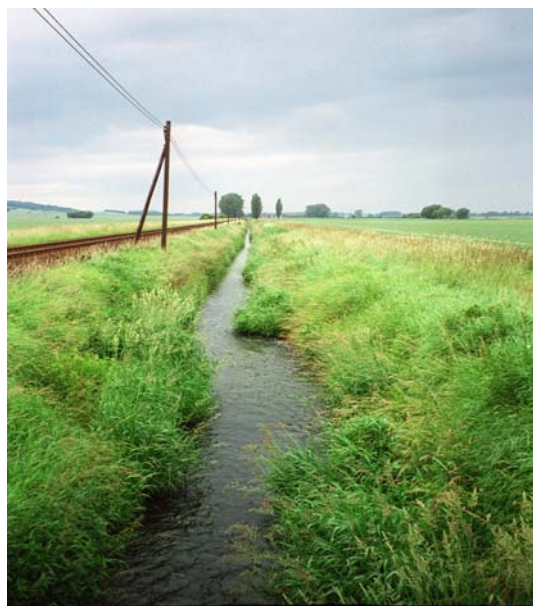
Ab Schöppenstedt ist das Gewässer stark eingetieft, begradigt und frei von einem Gehölzsaum, auch ein Randstreifen fehlt fast überall. Lediglich auf einer Strecke unterhalb von Wendessen ist 1997/98 ein ausreichend breiter Randstreifen angelegt worden. Die Aue der Altenau wird intensiv ackerbaulich genutzt.

Altenau bei Weferlingen, die Uferabbrüche wurden inzwischen beseitigt.

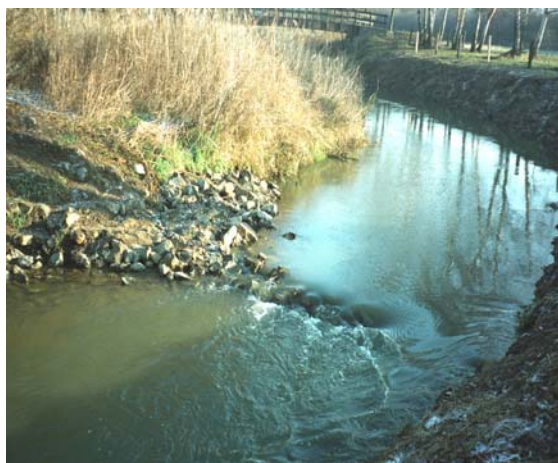
In Braunschweig wird die Schunter von einer relativ breiten Aue gesäumt, so dass das Gewässer hier relativ leicht in einen naturnäheren Zustand gebracht werden könnte. An einigen Stellen wurde dieser Versuch schon begonnen. Es wurden die Wasserbausteine aus der Böschung entfernt und als Strömunglenker in die Sohle eingebaut.

Strömungsenker in der Schunter bei Braunschweig-Querum

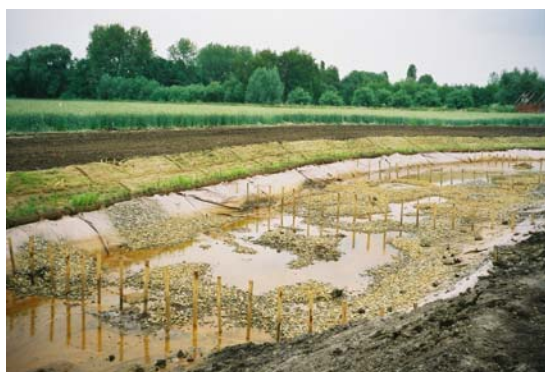
Bei Braunschweig-Hondelage und Braunschweig-Bienrode wurde die Schunter im Zuge des Ausbaus der Bundesautobahn verlegt. Die beiden neu angelegten Gewässerstrecken sind beidseitig mit Pflanzwalzen befestigt, und auf der Sohle liegen Textilbahnen. In Bienrode ist das Gewässerbett außerdem noch mit einer dicken Schicht Grobkies bzw. Steinen verfüllt, die nach einigen Hochwässern mit Sand überdeckt werden sollten.

Neues Bett der Schunter bei Braunschweig-Bienrode während des Ausbaus.

Dies ist zur Zeit aber noch nicht eingetreten. Die Schunter hat hier dadurch mehr den Charakter eines Kiesgewässers erhalten, was nicht den natürlichen Gegebenheiten entspricht.
