Küstenschutz für die Insel Baltrum Umgestaltung des Westkopfes

Auf Ihrer Urlaubsinsel Baltrum werden am Westkopf umfangreiche Küstenschutzmaßnahmen durchgeführt, die zur Sicherstellung des Sturmflutschutzes dienen. Mit dieser Broschüre möchte der NLWKN (Niedersächsische Landesbetrieb für Wasserwirtschaft, Küsten- und Naturschutz) als Bauherr Sie über diese Maßnahme informieren.

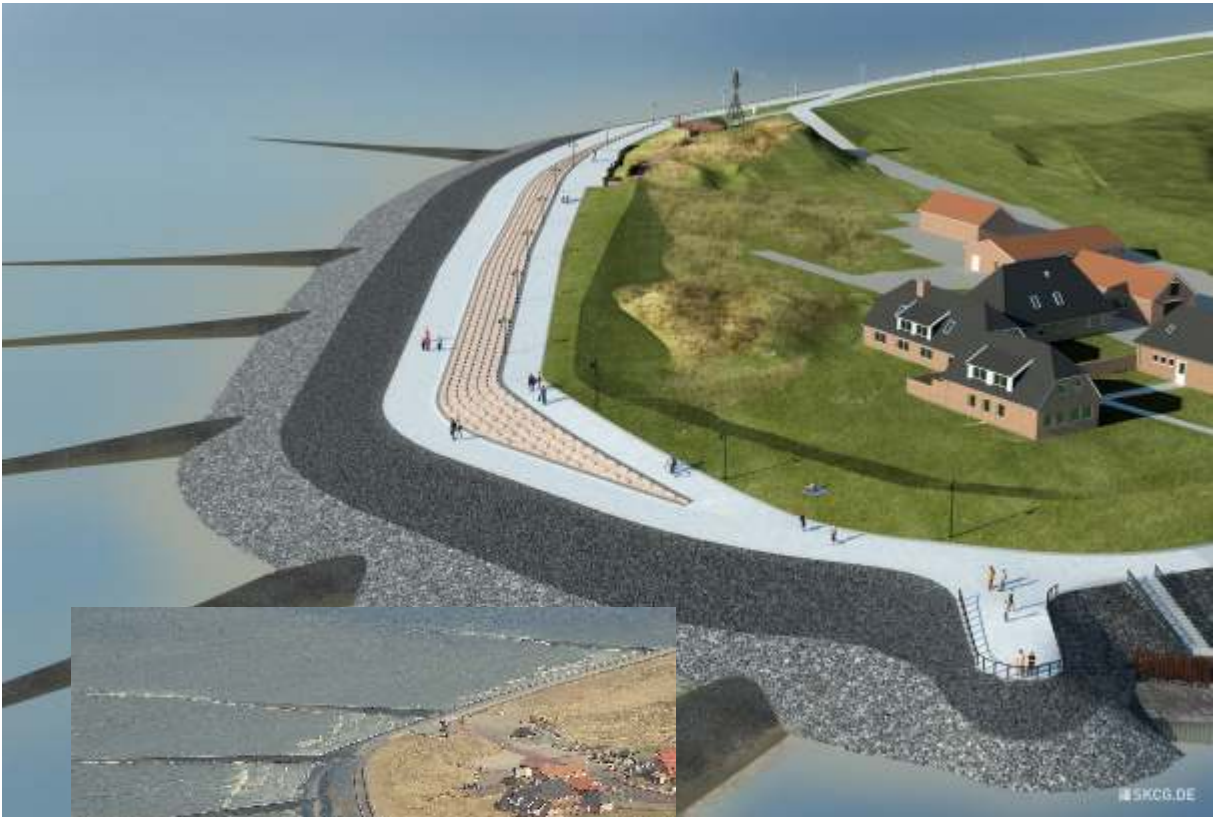
Computergrafik des geplanten Umbaus

Eine Aussichtsplattform auf der im Nordwesten gelegenen Kuckucksdüne und ein begehbare Wellenbrecher am Übergang zwischen Deckwerk und dem Pfahlschutzwerk im Südwesten bieten zukünftig zudem attraktive Aussichtspunkte für die Inselgäste (Titelblatt und Abb. 8).

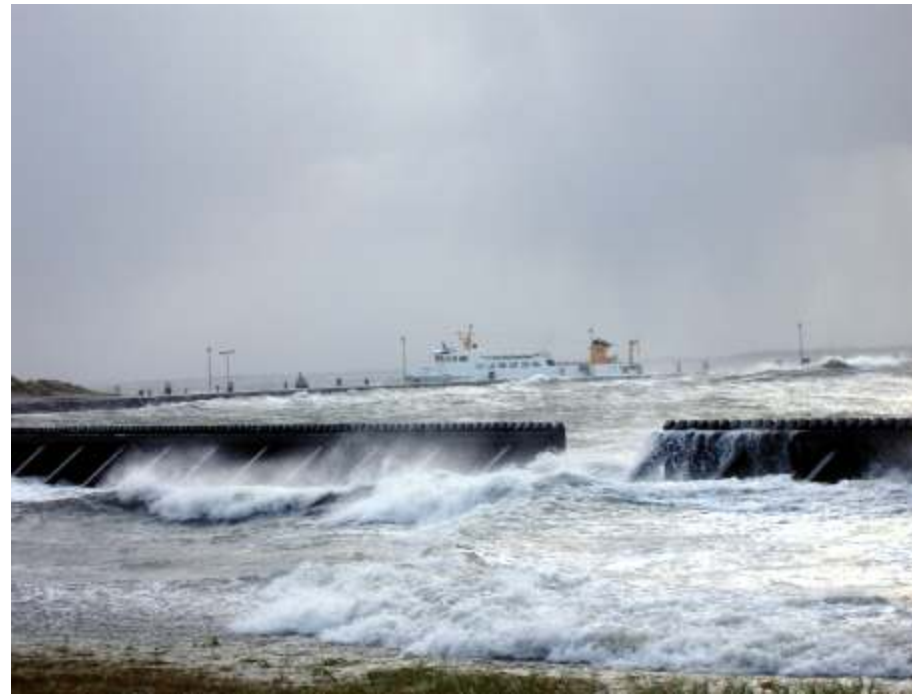
Abb. 2: Pfahlschutzwand bei der Sturmflut vom 9. November 2007

In den Winter 2006/2007 und 2007/2008 tragen insgesamt 29 Sturmfluten, davon vier schwere, die ostfriesischen Inseln. Die Wasserstände erreichten am 1. November 2006 in der "Allerheiligen-Flut" am Pegel Norderney 2,55 m über dem mittleren Tidehochwasser (MThw). Etwa ein Jahr später am 9. November 2007 - traf erneut eine schwere bis sehr schwere Sturmflut die Ostfriesische Küste, die auf Norderney wiederum 2,55 m über dem MThw auflief. In weiteren Sturmfluten am 12. Januar 2007 wurden 1,99 m, am 18. März 2007 2,16 m und am 1. März 2008 1,93 über dem MThw auf Norderney registriert. Die Sturmfluten verursachten durch die starke Seegangbelastung an der alten Bauwerkssubstanz des Westkopfes der Insel Baltrum erhebliche Schäden (Abb. 2 und 5).

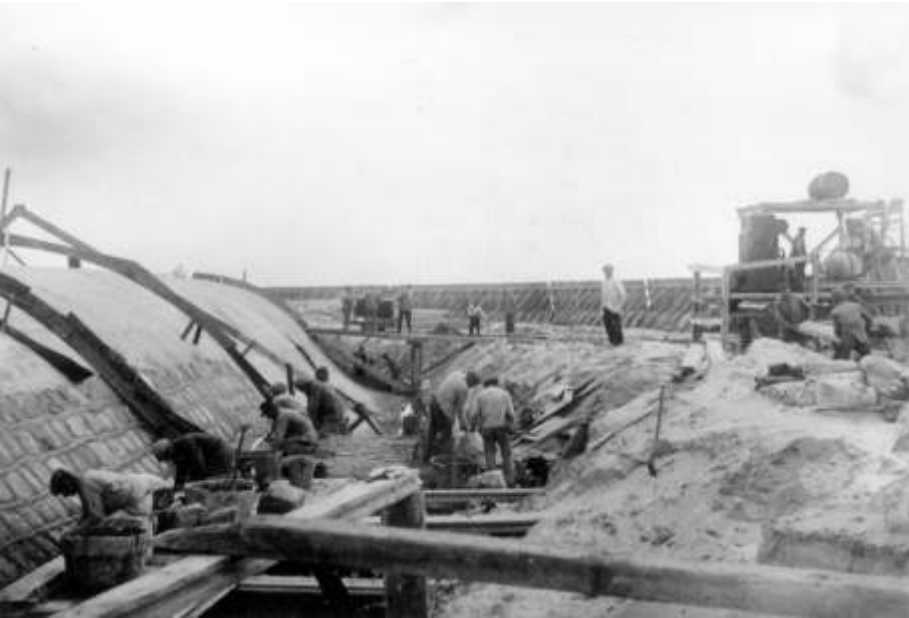
Abb. 4: Herstellung des S-Profiles (1926 bis 1928)

Das S-Profil ist zwischen 1926 und 1928 ursprünglich als doppelt gekrümmte Natursteinmauer aus ca. 30 cm starke Bruchsteinen auf Sandbeton ausgebildet worden. Diese Konstruktion ist nach schweren Sturmflutschäden in Teilbereichen instandgesetzt und mit einer Betonschale überdeckt worden. Vor dem Bau des S-Profiles hatte etwa 40 Jahre lang ein Pfahlschutzwerk, das nur unter großen Mühen erhalten werden konnte, diesen Teil der Insel geschützt (Abb. 4). Von dieser Anlage ist heute nur noch ein Teil in der Nähe des Hafens erhalten geblieben.

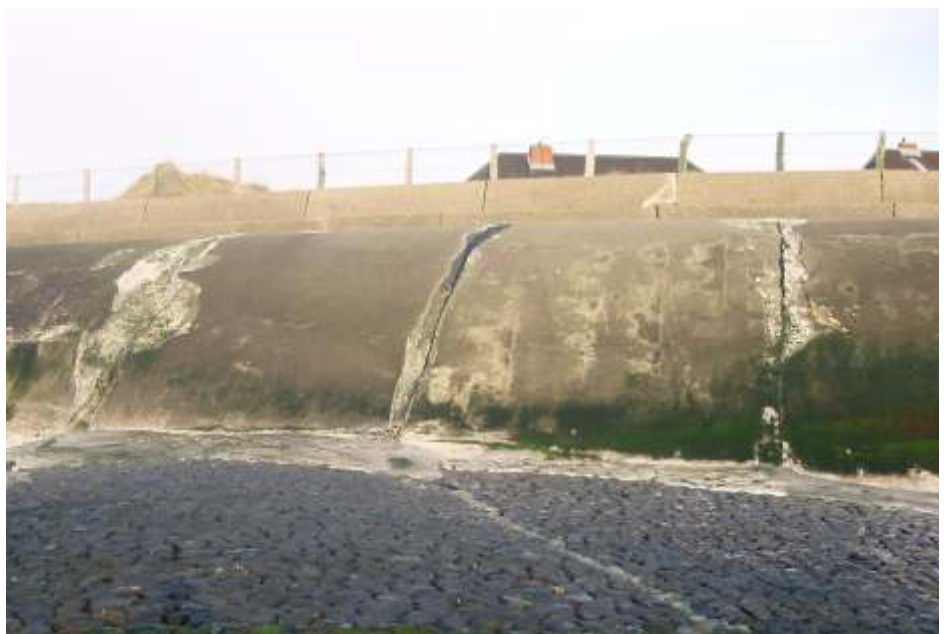
Abb. 5: Schäden am S-Profil Anfang 2008

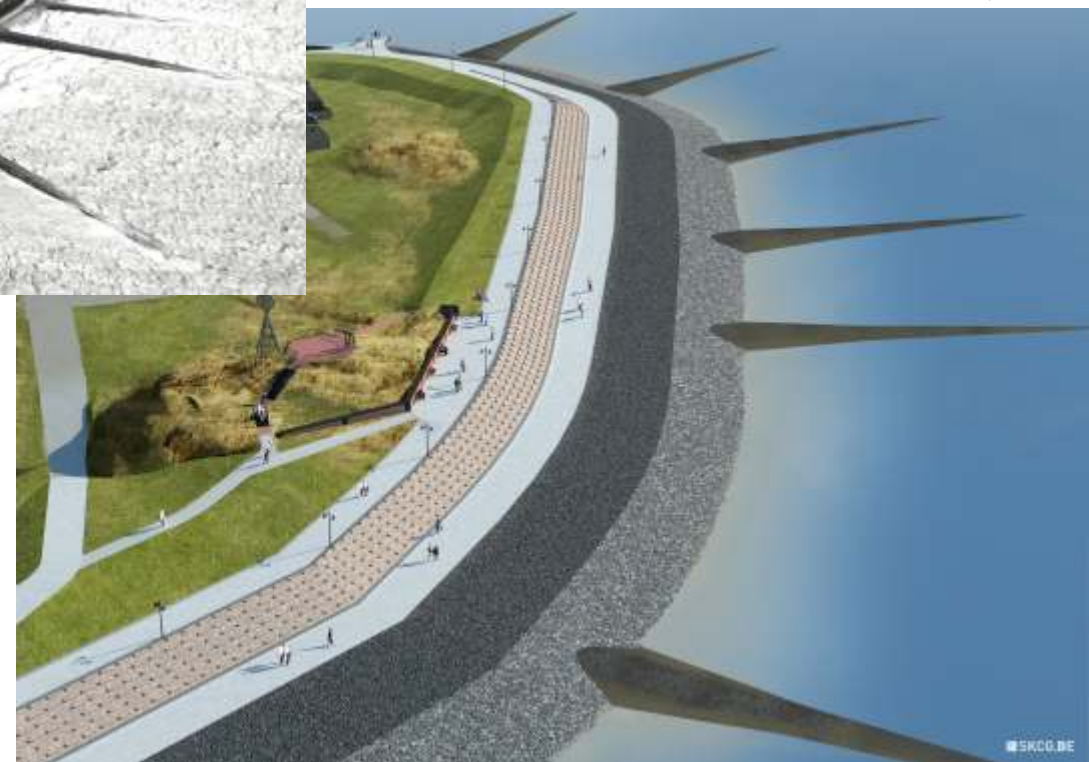
Abb. 8: Computergrafik des geplanten Umbaus
