Pilotprojekt Marschgewässer

Regionaler Maßnahmenplan für Hackemühlener Bach und Basbecker Schleusenfleth

ARGE WRRL

Oktober 2007

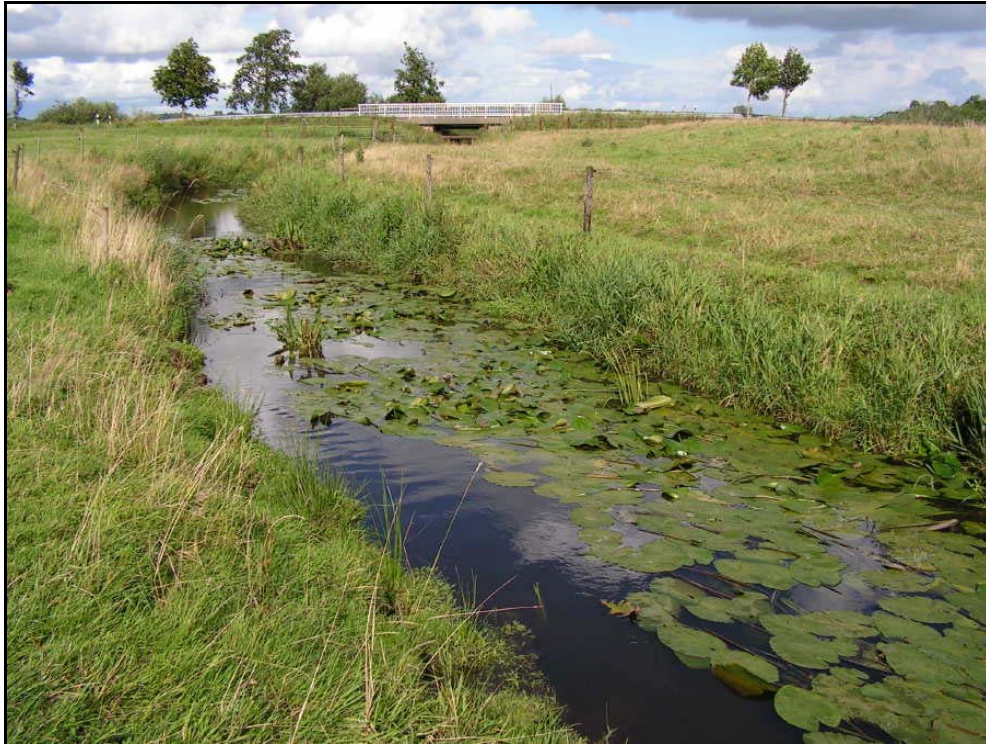
Foto 1: Hackemühlener Bach in der Marsch mit gewundenem Verlauf, eine hohe Deckung mit Gelber Teichrose (*Nuphar lutea*) ist gut zu erkennen.

Die Gewässerbreite variiert von 3 bis 5 m. Die in Teilbereichen bestehende Ufersicherung aus Bongossi ist hinterspült, wodurch sich Flachwasserbereiche entwickelt haben. Die zumeist steilen Ufer werden vorwiegend von Gras- und Staudenfluren eingenommen, im Gewässer stellt die Gelbe Teichrose (*Nuphar lutea*) die dominierende Art dar (Foto 1).

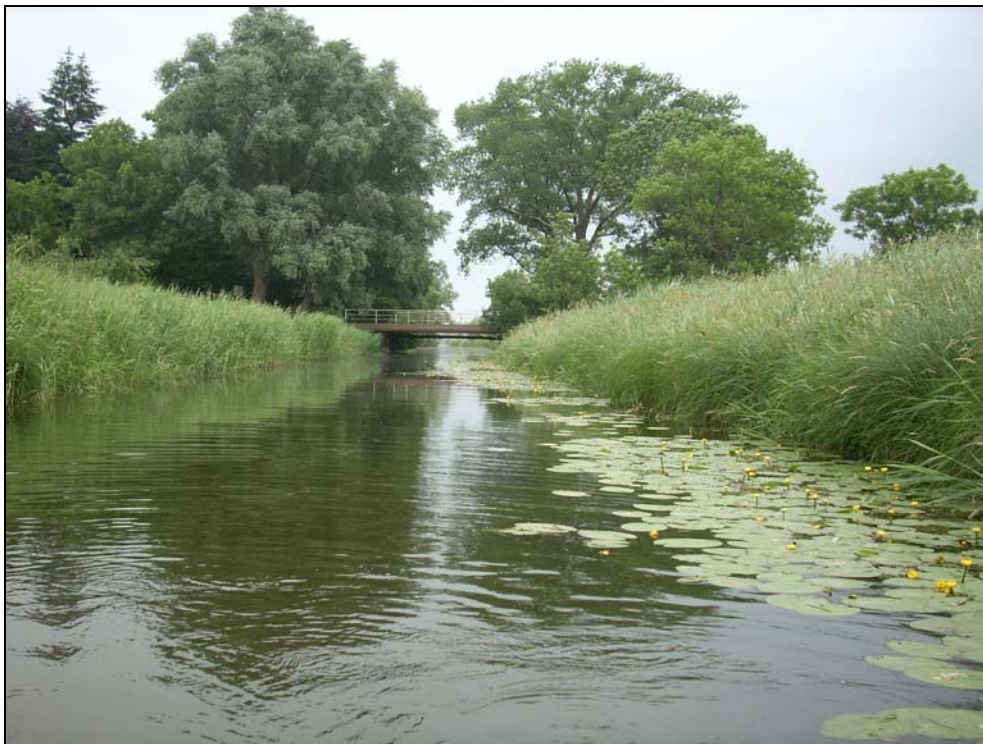
Foto 2: Basbecker Schleusenfleth oberhalb der Brücke in Schlichten. Randlich ist die Gelbe Teichrose (*Nuphar lutea*) in einem 1 bis 2 m breiten Bestand entlang dem Ufer ausgeprägt.

lauf die Bahnlinie Cuxhaven-Stade sowie die Bundesstraße 73. Zudem überqueren der Alte Postweg und die Sethlerhemmer Straße in Hemmoor-Schlichten das Gewässer. Das Fleth weist bis zur Einmündung des Hackemühlener Baches eine geringe Breite von 3 bis 5 m auf. Bis Hemmoor-Schlichten liegt die Gewässerbreite unter 10 m, von dort bis zum Schöpfwerk an der Oste beträgt sie rund 15 m. Die zumeist beidseitig bestehende Ufersicherung ist hinterspült, hier haben sich wie auch am Hackemühlener Bach Flachwasserbereiche entwickelt. Dominierende und häufig einzige Wasserpflanze ist die Gelbe Teichrose (*Nuphar lutea*), die in den Randbereichen des Fleths häufig hohe Deckungen erreicht (vgl Foto 2).

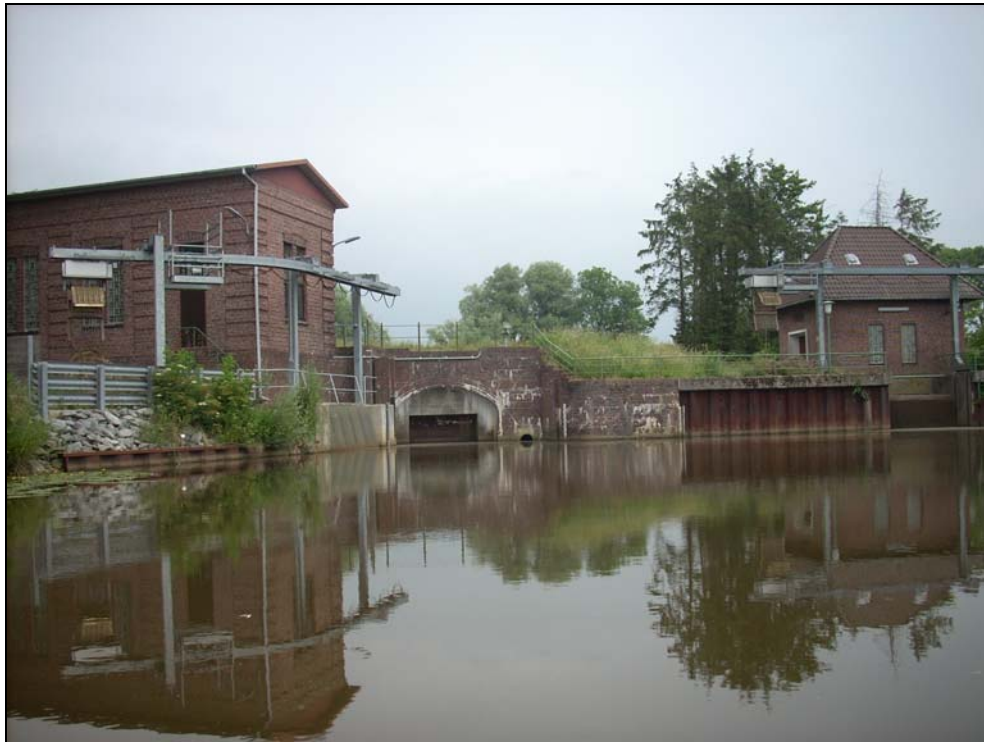
Foto 3: Schöpfwerk am Basbecker Schleusenfleth.

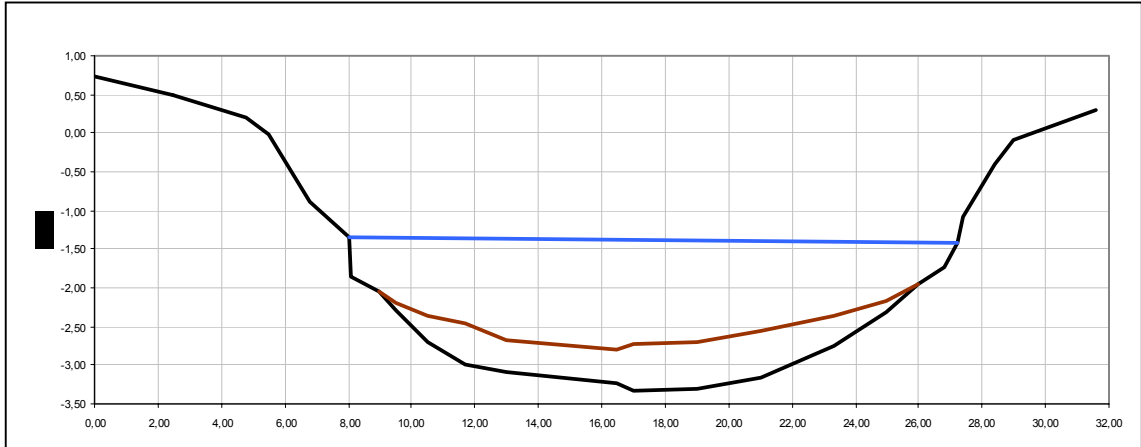
Profil 1: Basbecker Schleusenfleth (ca. 150 m vor dem Mündungsschöpfwerk)

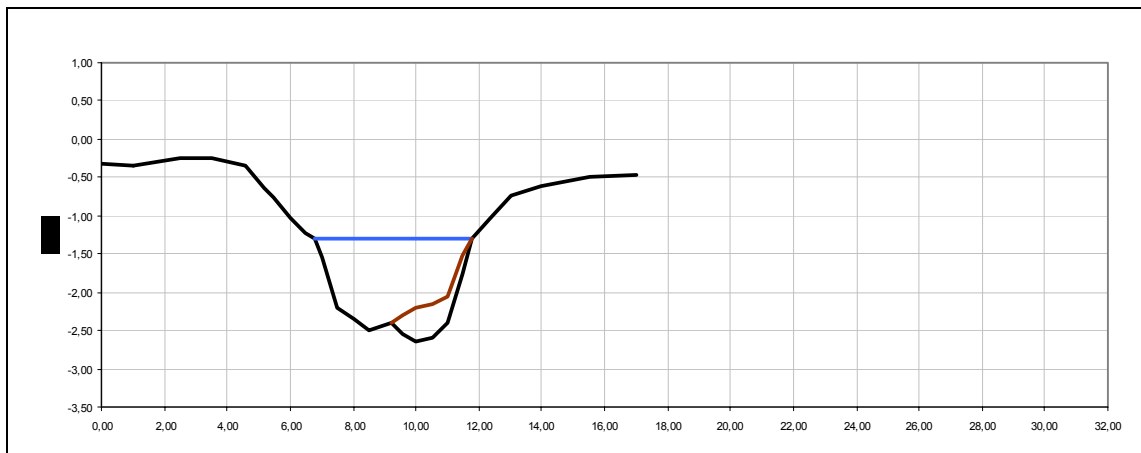
Profil 4: Hackemühlener Bach (B73)
